TRADEFIN INDUSTRIAL BOLIVIA SRL.  
INFORME ESPECIAL TANQUE GE-5482

INFORME GENERAL DEL TRABAJO  
REALIZADO  
INSPECCION CERTIFICADA API 653  
TANQUE 5482GE-YPFB  
COORPORACION  
GUAYARAMERIN

**INSPECCION CERTIFICADA API 653**  
**TANQUE 5482GE – YPFB CORPORACION**  
**Cliente: TRADEFIN INDUSTRIAL BOLIVIA S.R.L.**

Reporte No: SIT-R-1-TK5482GE-16.  
Fecha Inspec.: Del 25 al 27 de junio, 2016.  
Lugar: Guayaramerin, Beni - Bolivia.

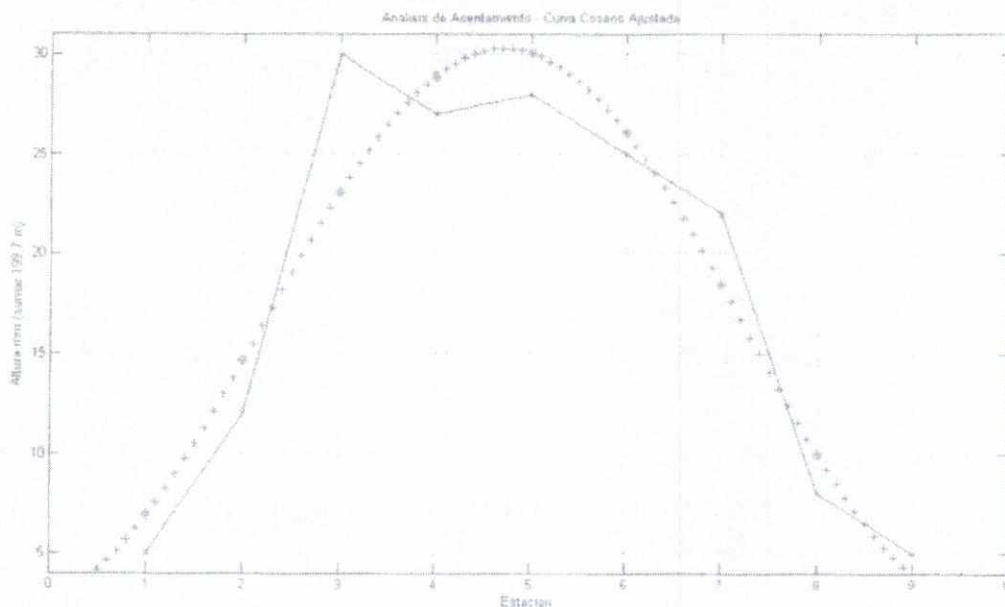
### GRAFICA DEL ASENTAMIENTO DEL TANQUE 5482 GE CON RELACION A LA CURVA DEL COSENO

Max. Desnivel = Nivel más alto - nivel más bajo= 25 mm. (1.0 pulg.).

Se encontró que el asentamiento del tanque no es aceptable según los parámetros estipulados por la Norma API 653, Apéndice B, Sección B.3.

Sin embargo la mencionada norma, en B.4.2, permite como alternativa a una reparación, hacer un análisis y evaluación detallado de las áreas asentadas, efectuado por un ingeniero con experiencia en diseño de tanques y evaluación de asentamientos. Este análisis debe considerar esfuerzos primarios y secundarios.

Adicionalmente, en seguimiento a la norma API 653, B1.1, se debe implementar un programa de monitoreo del asentamiento, bajo los siguientes lineamientos:

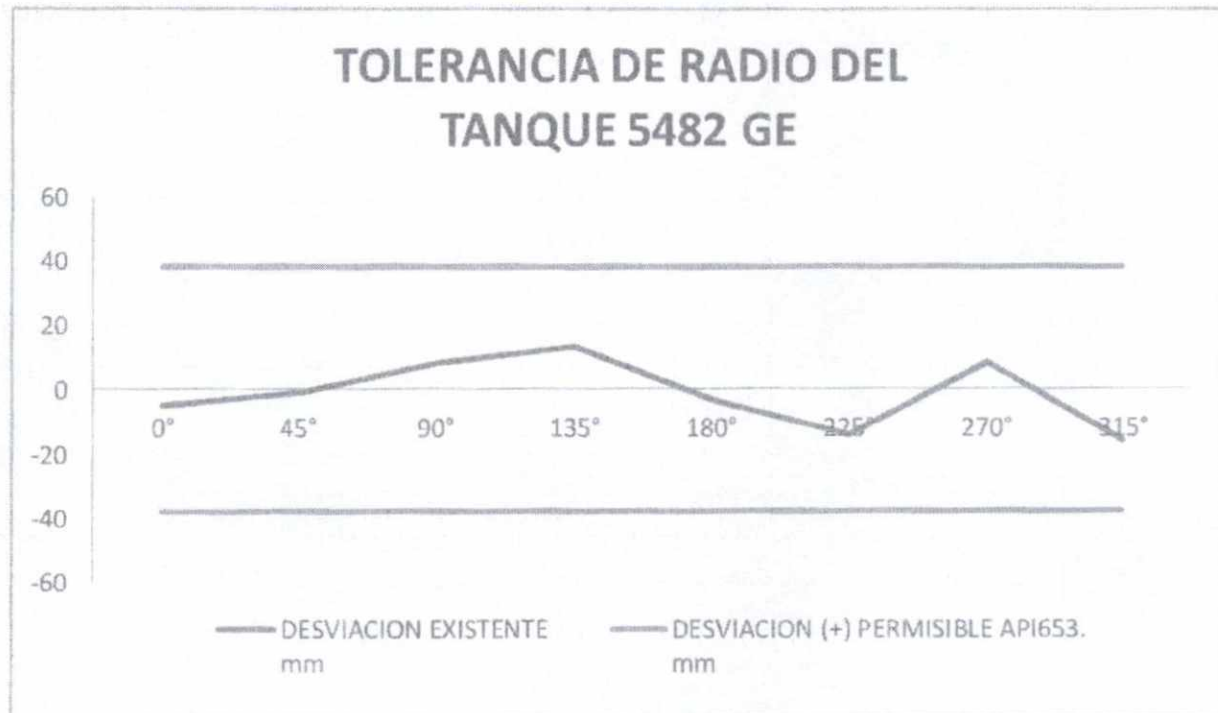
Tabla 4.3.3 – Datos del análisis de redondez

El tanque muestra que las medidas de radios con relación a la tolerancia permitida están aceptables. La redondez se evalúa de acuerdo a la norma API 653, 10.5.3 y la Tabla 10.2 (tolerancia de Radio). La Tabla 10.2 (API 653) permite una desviación de radio = de 3 veces del valor de +/- 12.57 mm = 38.1 mm para tanques menores de 40 pies de diámetro. En la medición se usaron 8 estaciones a cada 45 grados para medir los radios.

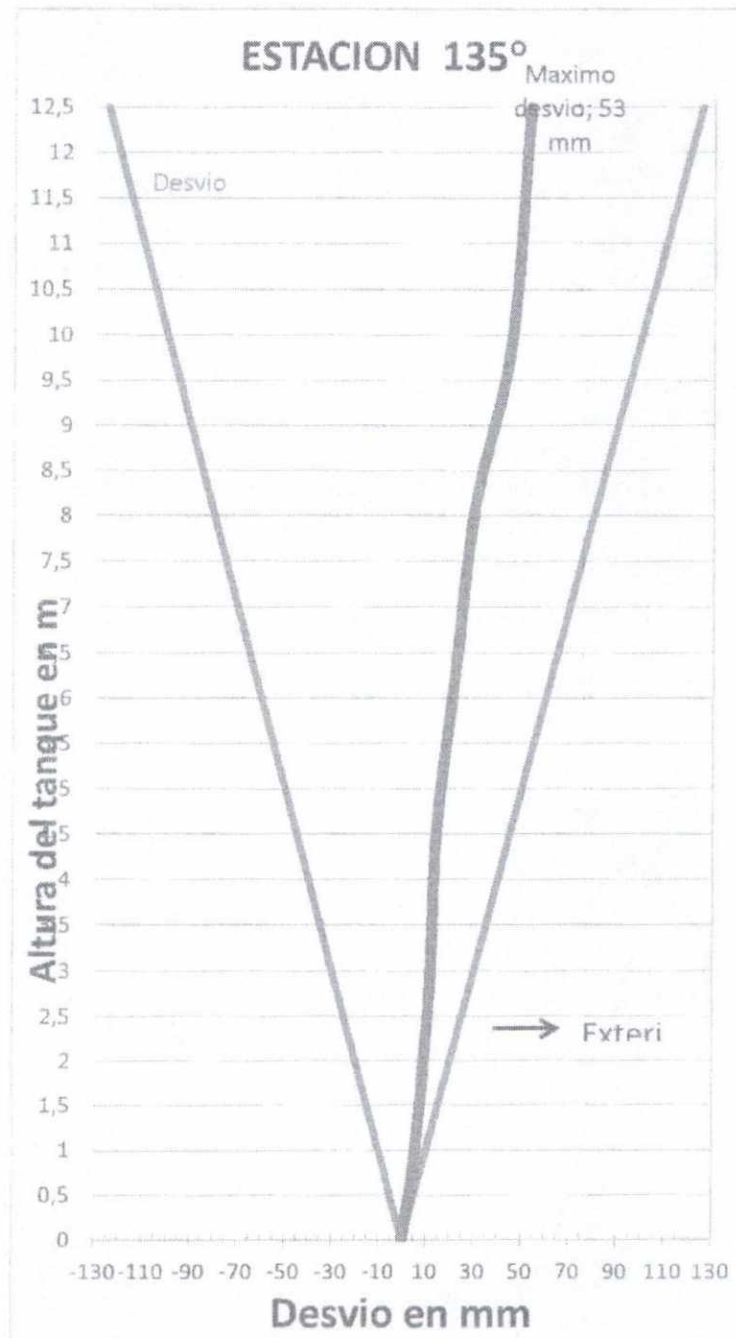
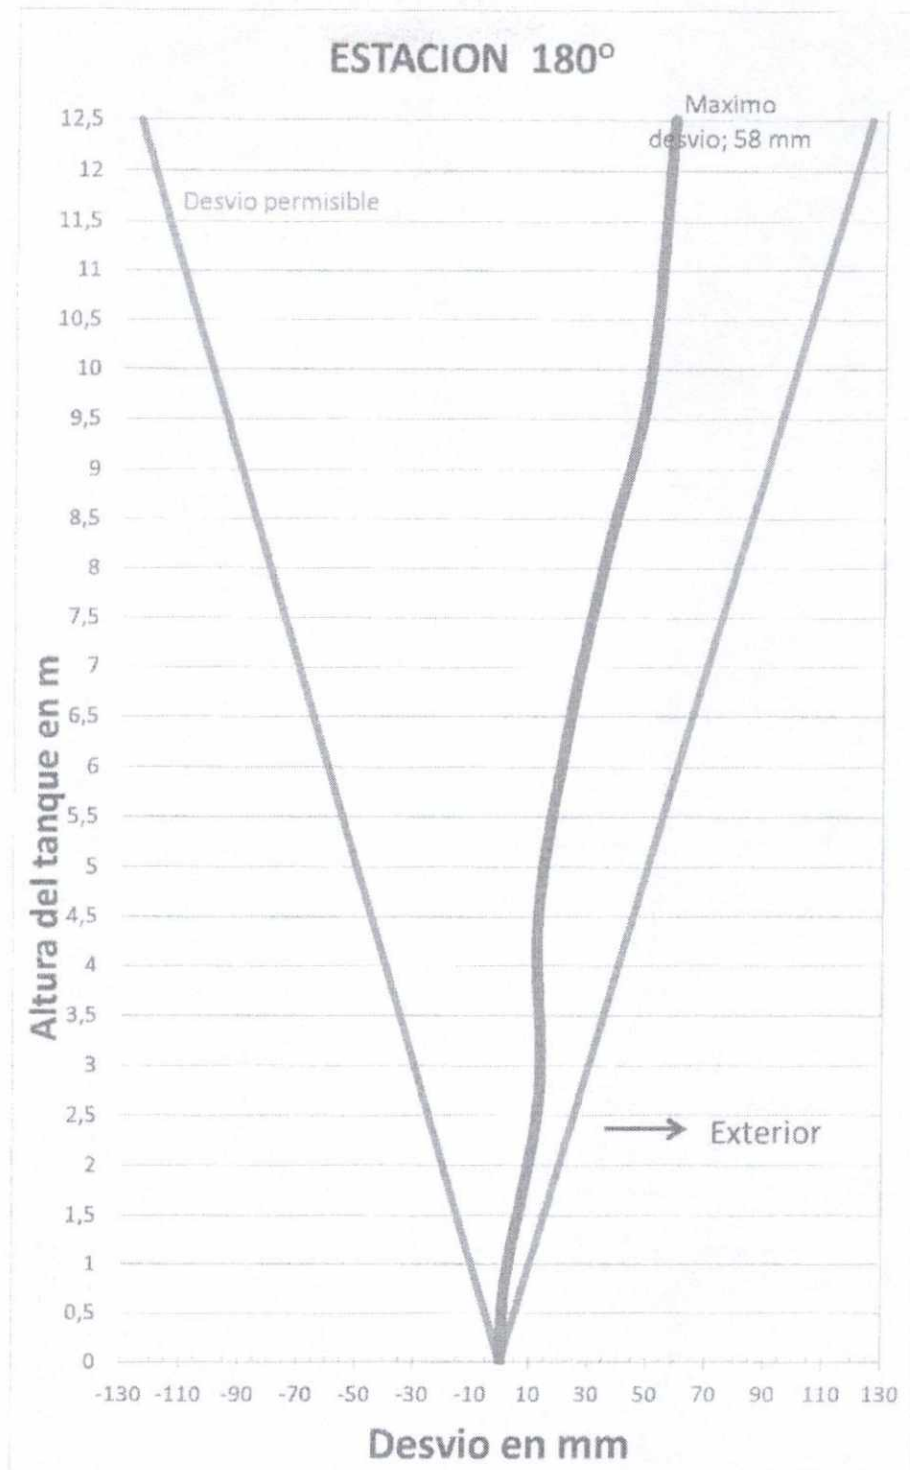
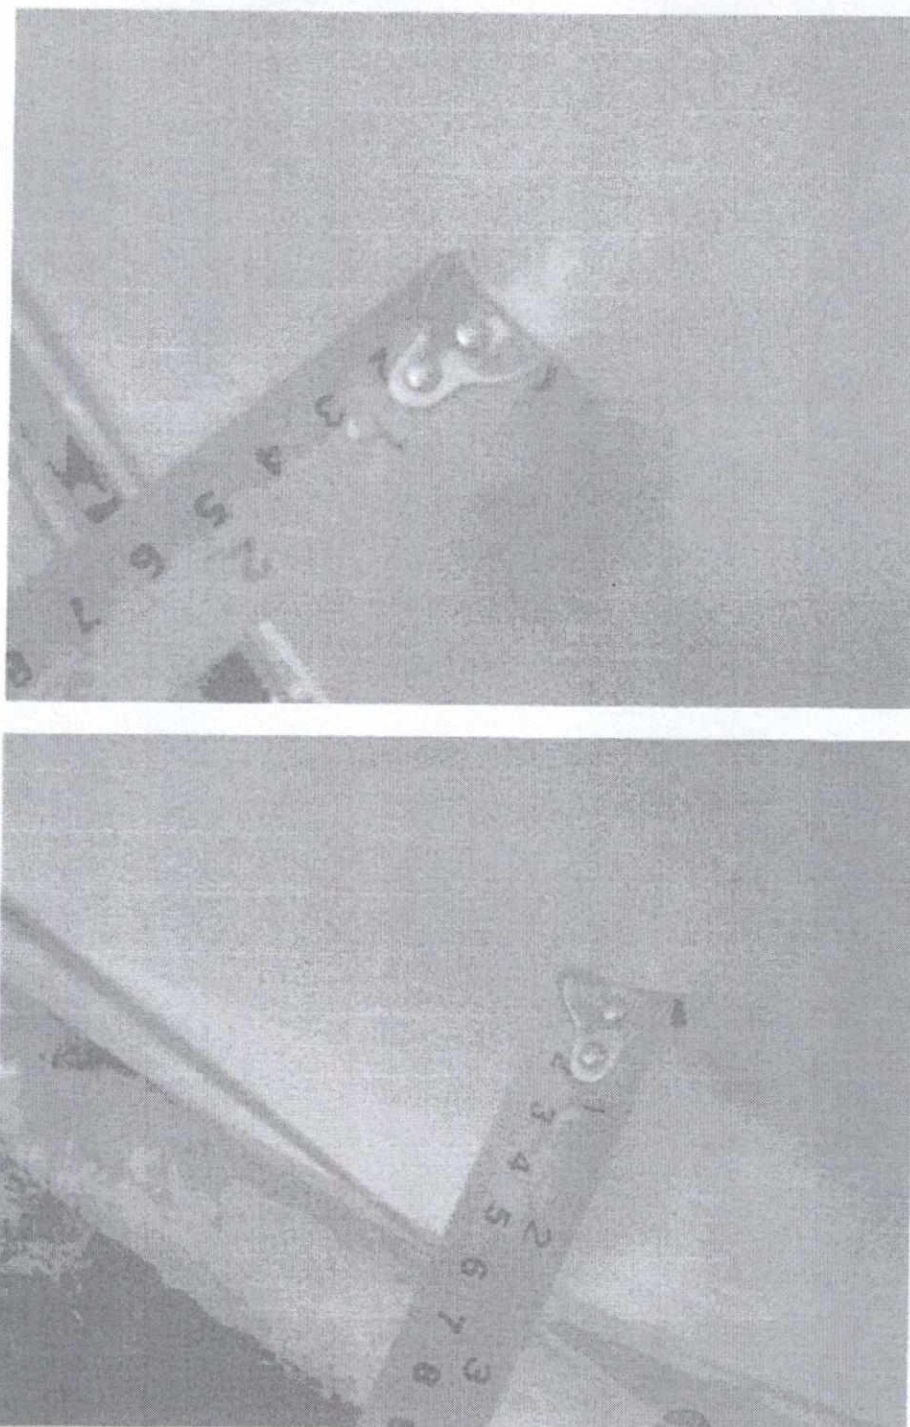
Figura 4.3.3 Registro fotográfico de la verificación con plomada del tanque  
(Estaciones 135° y 180°)

Los datos obtenidos de la verticalidad se compararon con las tolerancia dimensionales del API 653, 10.5.2. El criterio es que la máxima desviación es de 1/100 de la altura de tanque y no debe ser mayor a 5" (127mm). Para medir la verticalidad de las 4 virolas se usaron 8 estaciones externas (API 653, Fig. B.1). Los desvíos mayores se encontraron en las estaciones a 135° y 180°, estos dos casos se presentan en las figuras siguientes.
