TRADEFIN INDUSTRIAL BOLIVIA SRL.
INFORME ESPECIAL TANQUE GE-5482

INFORME GENERAL DEL TRABAJO
REALIZADO
INSPECCION CERTIFICADA API 653
TANQUE 5482GE-YPFB
COORPORACION
GUAYARAMERIN

INSPECCION CERTIFICADA API 653
TANQUE 5482GE – YPFB CORPORACION
Cliente: TRADEFIN INDUSTRIAL BOLIVIA S.R.L.

Reporte No: SIT-R-1-TK5482GE-16.
Fecha Inspec.: Del 25 al 27 de junio, 2016.
Lugar: Guayaramerin, Beni - Bolivia.

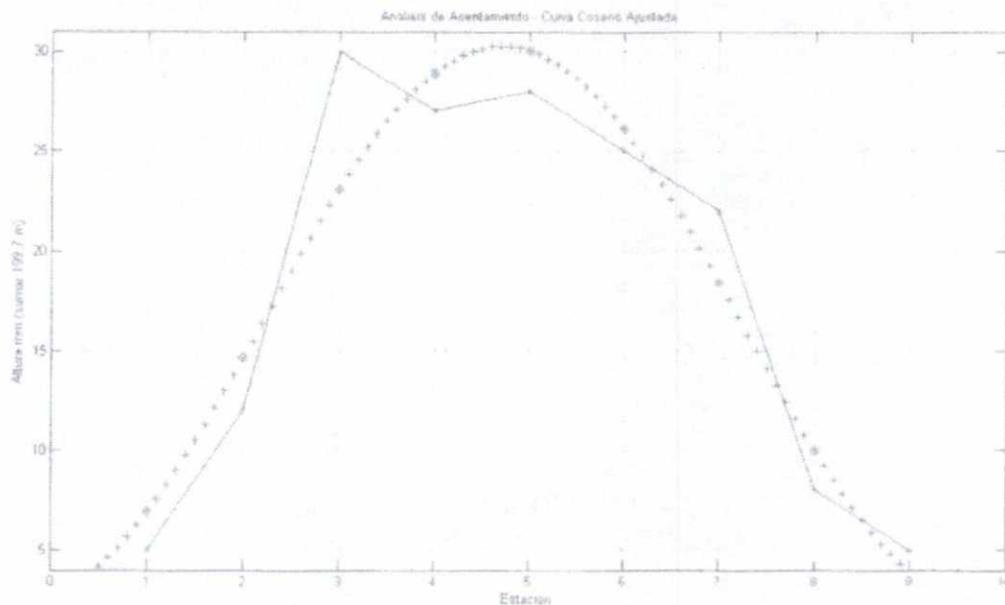
GRAFICA DEL ASENTAMIENTO DEL TANQUE 5482 GE CON RELACION A LA CURVA DEL COSENO

Max. Desnivel = Nivel más alto – nivel más bajo= 25 mm. (1.0 pulg.).

Se encontró que el asentamiento del tanque no es aceptable según los parámetros estipulados por la Norma API 653, Apéndice B, Sección B.3.

Sin embargo la mencionada norma, en B.4.2, permite como alternativa a una reparación, hacer un análisis y evaluación detallado de las áreas asentadas, efectuado por un ingeniero con experiencia en diseño de tanques y evaluación de asentamientos. Este análisis debe considerar esfuerzos primarios y secundarios.

Adicionalmente, en seguimiento a la norma API 653, B1.1, se debe implementar un programa de monitoreo del asentamiento, bajo los siguientes lineamientos:

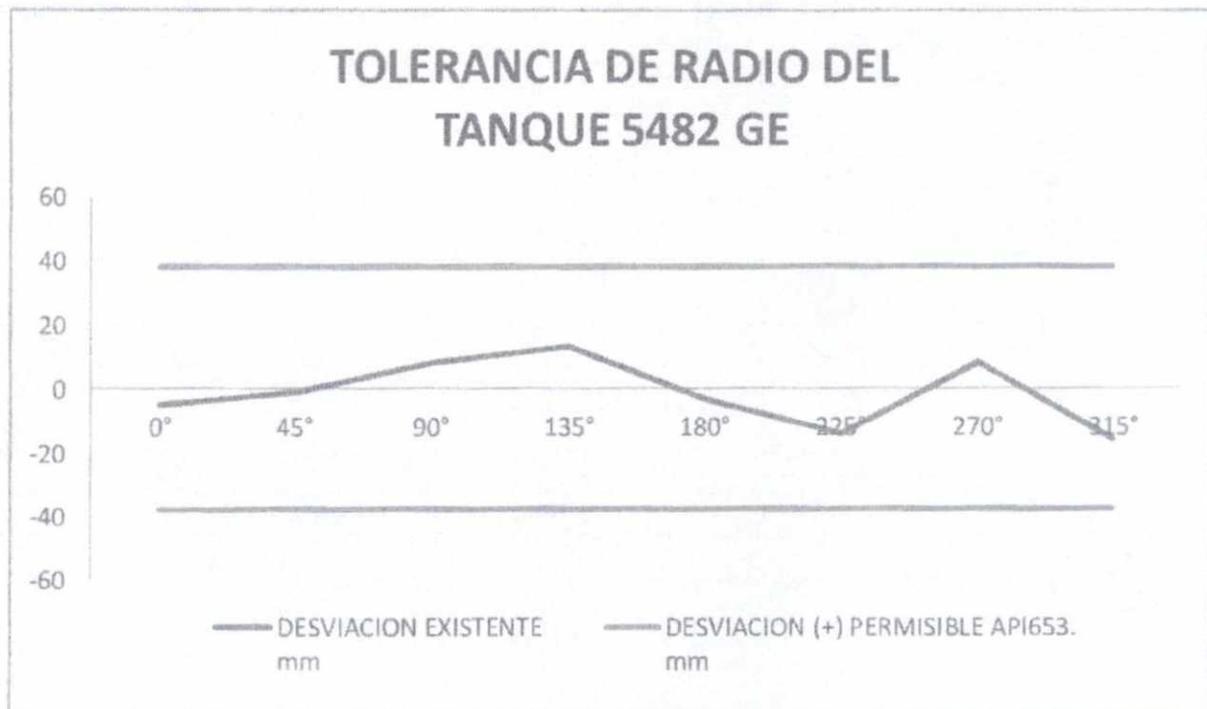
Tabla 4.3.3 – Datos del análisis de redondez

ESTACION	ALTURA DE LA MEDIDA DEL RADIO m	MEDIDAS DEL RADIO* m	DESVIACION EXISTENTE mm	DESVIACION (+) PERMISIBLE API653. mm	DESVIACION (-) PERMISIBLE API653. mm	DESVIACIONES FUERA DE LA NORMA
0°	0,3	4,495	-5,0	38,1	-38,1	ACEPTABLE
45°	0,3	4,499	-1,0	38,1	-38,1	ACEPTABLE
90°	0,3	4,508	8,0	38,1	-38,1	ACEPTABLE
135°	0,3	4,513	13,0	38,1	-38,1	ACEPTABLE
180°	0,3	4,497	-3,0	38,1	-38,1	ACEPTABLE
225°	0,3	4,486	-14,0	38,1	-38,1	ACEPTABLE
270°	0,3	4,508	8,0	38,1	-38,1	ACEPTABLE
315°	0,3	4,484	-16,0	38,1	-38,1	ACEPTABLE
PROMEDIO:		4,499	(Radio medido por IBMETRO 4,497 m)

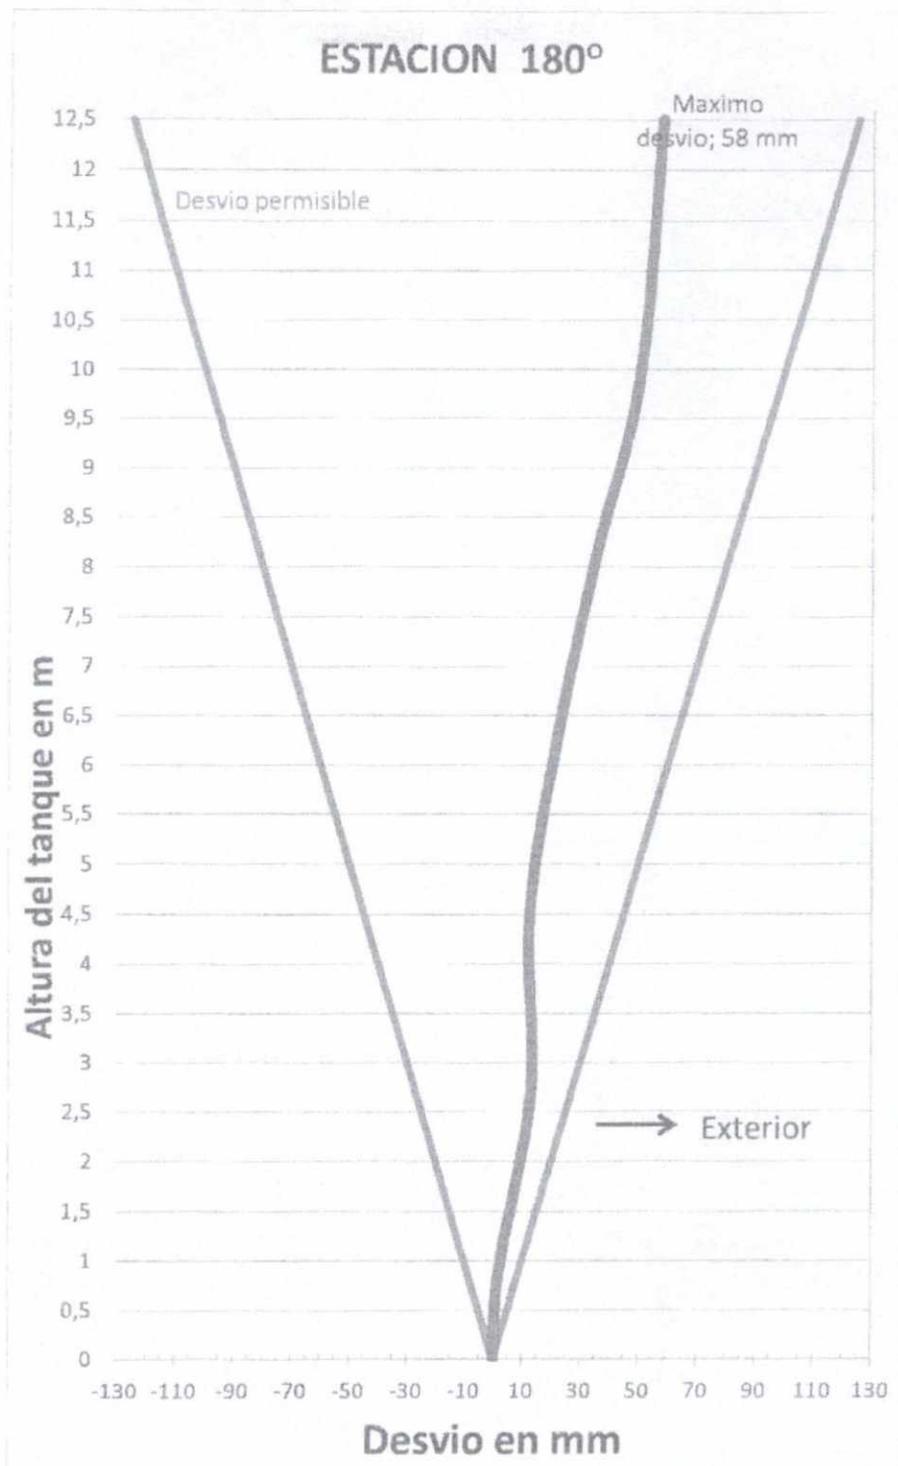
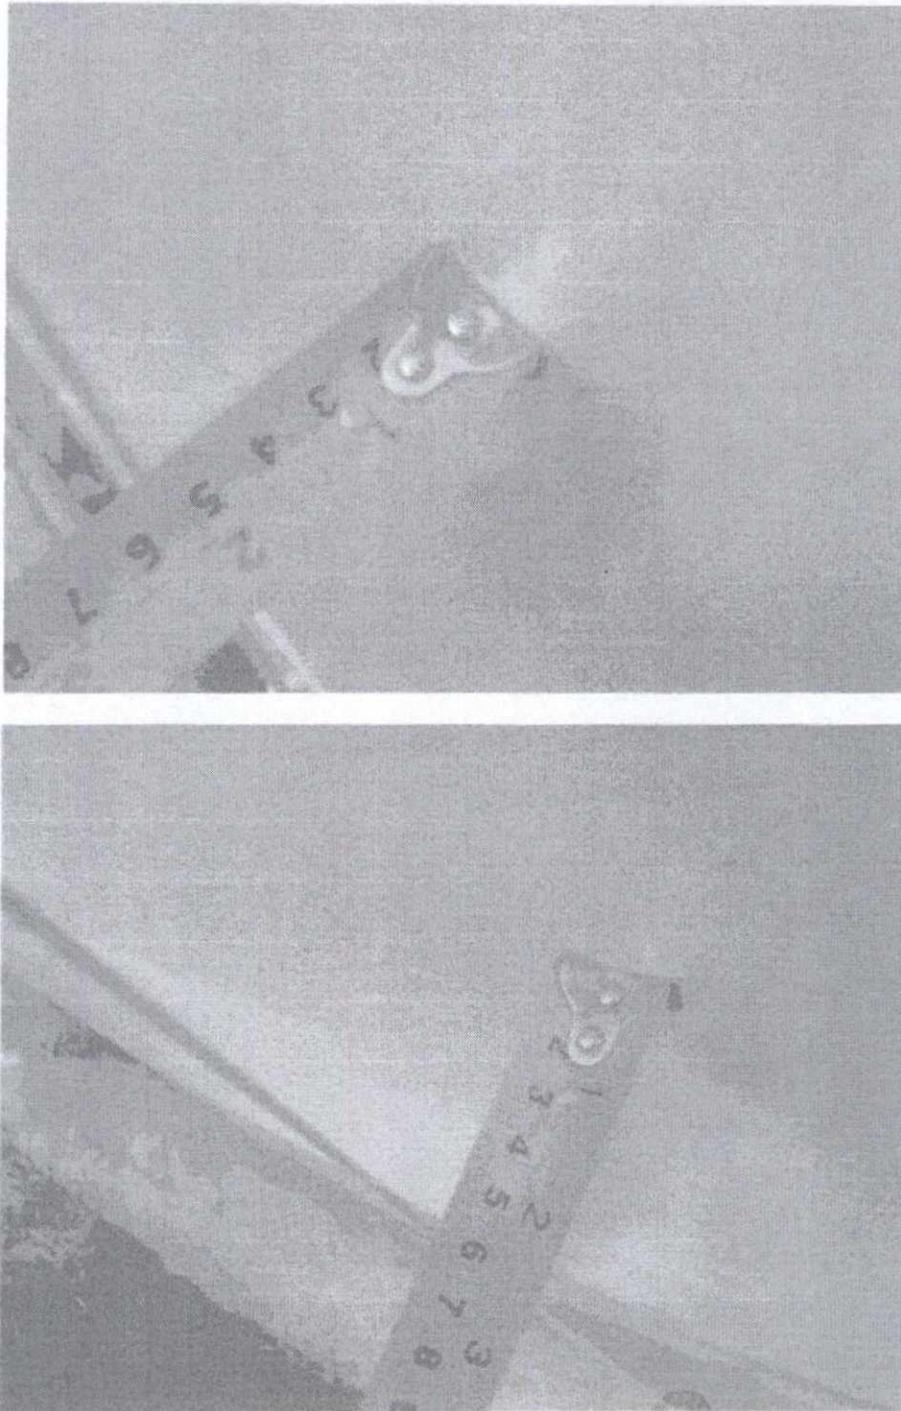
Figura 4.3.3 Registro fotográfico de la verificación con plomada del tanque
(Estaciones 135° y 180°)

Los datos obtenidos de la verticalidad se compararon con las tolerancia dimensionales del API 653, 10.5.2. El criterio es que la máxima desviación es de 1/100 de la altura de tanque y no debe ser mayor a 5" (127mm). Para medir la verticalidad de las 4 virolas se usaron 8 estaciones externas (API 653, Fig. B.1). Los desvíos mayores se encontraron en las estaciones a 135° y 180°, estos dos casos se presentan en las figuras siguientes.
