Transporte S.A.

**2° INFORME ANALISIS GEOTECNICO Y
TOMOGRAFIAS 2D EDIFICIO
VILLAMONTES**

Por Geol. Jorge Serna A.

Febrero 2019

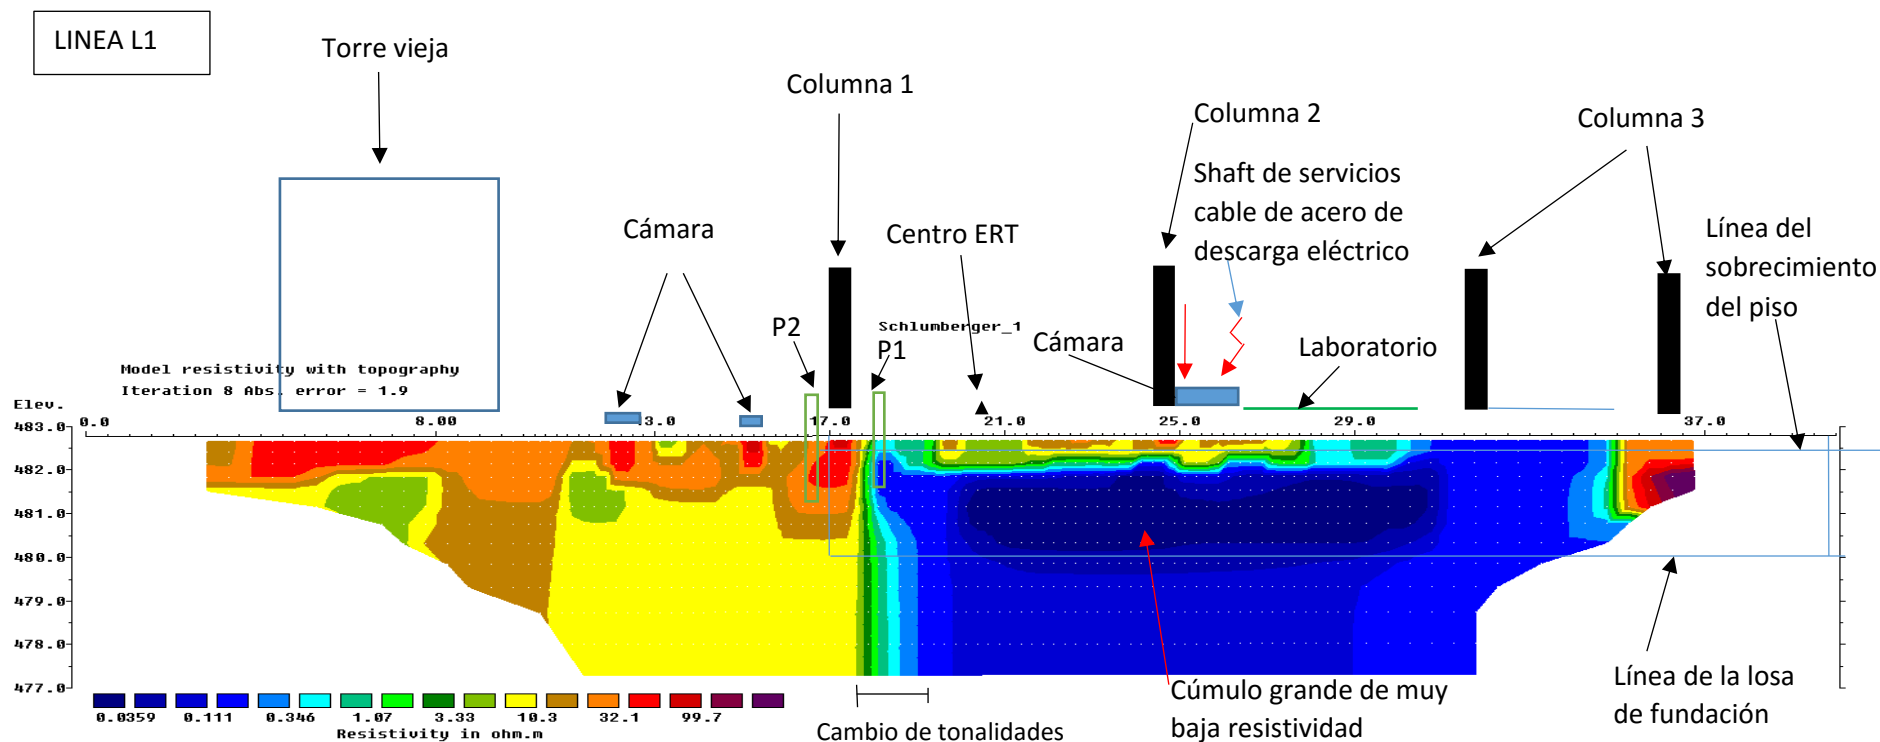
ANÁLISIS: Se observa un perfil de tomografía donde a partir de la columna 1 se tiene hacia la izquierda de la misma la parte externa del edificio y hacia la derecha la parte interna del edificio. En la parte inferior se muestra la escala del rango de resistividades que en general son muy bajas. Además, se muestreó en dos pozos realizados P1 y P2, entre 1.0 y 1.20 m de profundidad respectivamente. En ambos pozos se pudo ver la presencia de un suelo limo-areno fino arcilloso, con humedad que aumentaba a medida que se profundiza. En ambos pozos tenemos el mismo tipo de suelo. Hay muy poca diferencia de humedad. Sin embargo, la coloración más azulada hacia la derecha de la columna 1 se debe a la descarga a suelo de electricidad, cuya descarga se ubica entre los puntos 25 a 26.0m, donde se tiene un shaft de servicio donde existe un cable de acero de descarga a tierra de toda la instalación del edificio (ver foto 2). Esto hace que se viera un cambio de tonalidades muy brusco que pasa por varios colores en forma abrupta que se inicia a partir de la columna 1. Aparte, se observa un solo cúmulo grande de muy baja resistividad producto también de la descarga y la humedad mayor, y que se concentra principalmente por encima de la línea de la losa de fundación. El aumento de humedad también podría deberse a una pérdida de agua ya que en este sector se tiene la subida del ducto de agua que va al tanque superior, y bajan los tubos de descarga de los baños de los pisos arriba. Sin embargo, las descargas de electricidad están ocultando más información en esta tomografía.

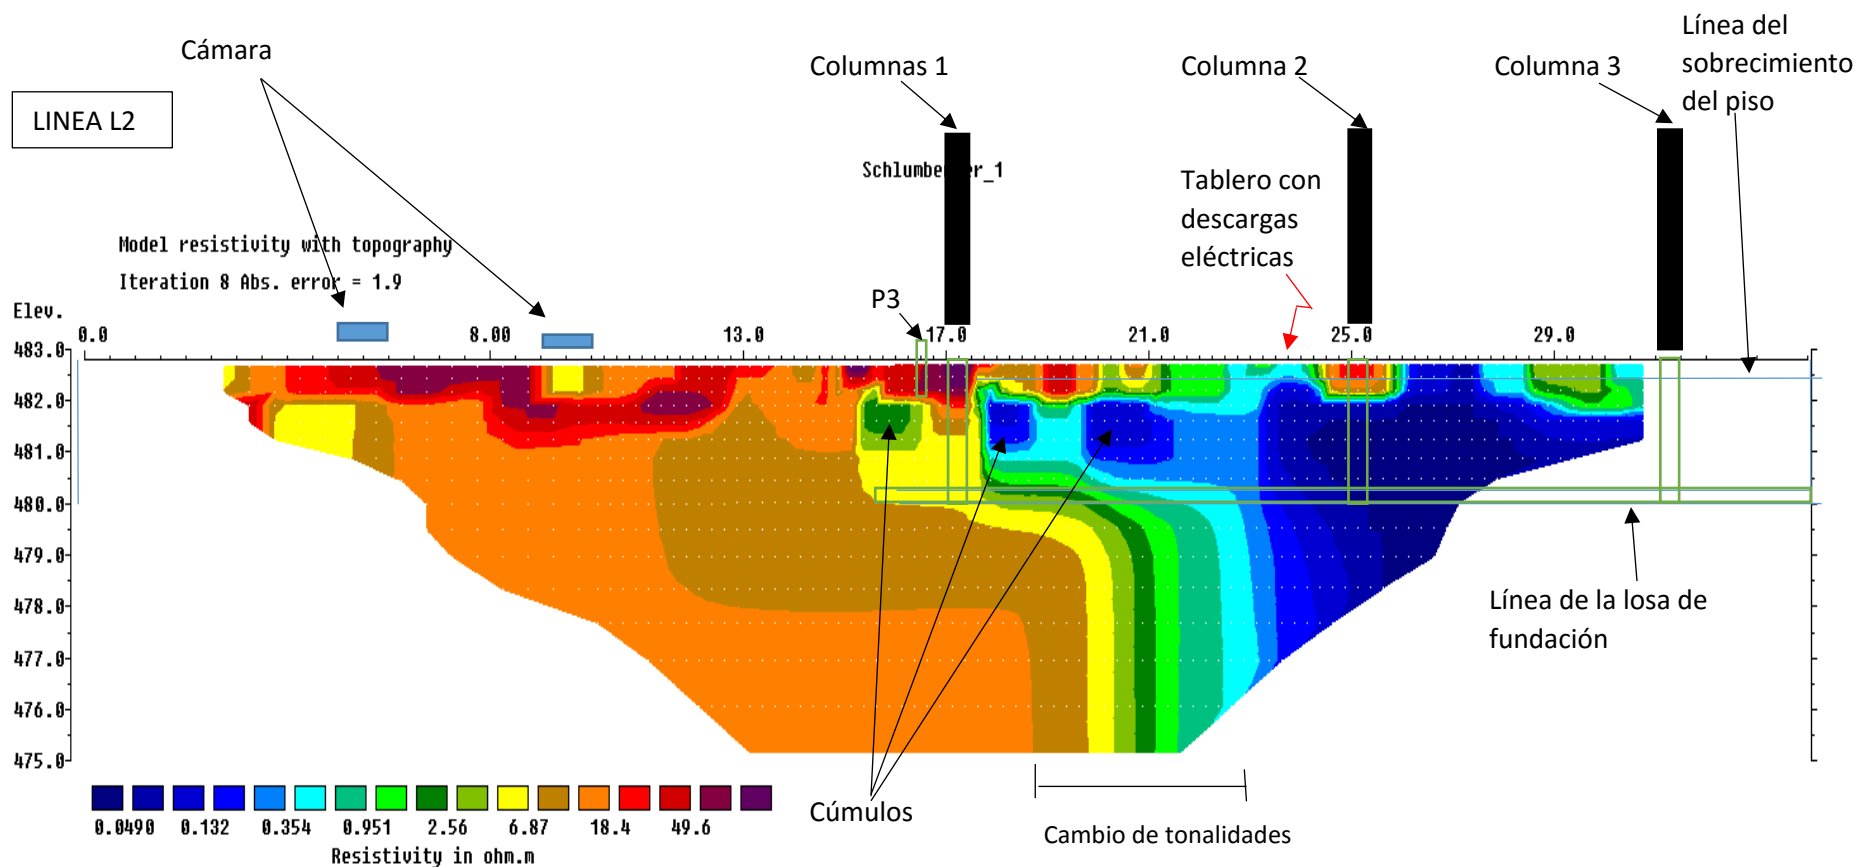
ANÁLISIS: Se observa el perfil de tomografía L2, donde se tiene la escala de rango de resistividades más bajo que el anterior. De la misma manera en el perfil se tiene, a la izquierda de la columna 1 el sector externo del edificio, y hacia la derecha de la columna la parte interna del edificio. También tenemos un panel de electricidad que descarga al suelo, ubicado entre los puntos 23.0m a 24.0m del perfil. El equipo de tomografía ha tratado de eliminar las descargas lo que hace disminuir el rango de la escala de recepción de las resistividades. Por lo que en este caso se tiene un más bajo rango. Se observa, de todas maneras, cúmulos de sectores con menores resistividades que para ser analizados de mejor manera se deberían eliminar las descargas de electricidad hacia el suelo dentro del interior del edificio, ya que estos cúmulos pueden ser interpretados de diferentes maneras como si fueran pérdidas de agua o bien canalizaciones, o áreas de menores capacidad soporte con pérdida de finos (suelos blandos expandibles). Sin embargo, las descargas de electricidad están ocultando más información en esta tomografía también, principalmente en profundidad por debajo de la losa de fundación. En el sector externo se hizo un pozo P3, pero no progresó al tener este punto una capa gruesa de hormigón ciclópeo, lo que dificultó la perforación. En profundidad, se observa un cambio de tonalidades también no tan brusco pero que no se inicia luego de la columna 1, además demarcan la posición de la losa de fundación a diferencia de las otras tomografías, mostrando un suelo de baja resistividad (suelo blando limosos arenoso limoso) por debajo de la losa. Puede verse en profundidad la columna 1 pero con distorsión.

Solamente la línea L2 muestra un poco por debajo de la losa donde existe un suelo con rango de resistividad similar al encontrado en el pozo P2, que corresponde a un suelo fino limo-arcilloso con humedad y expansivas.

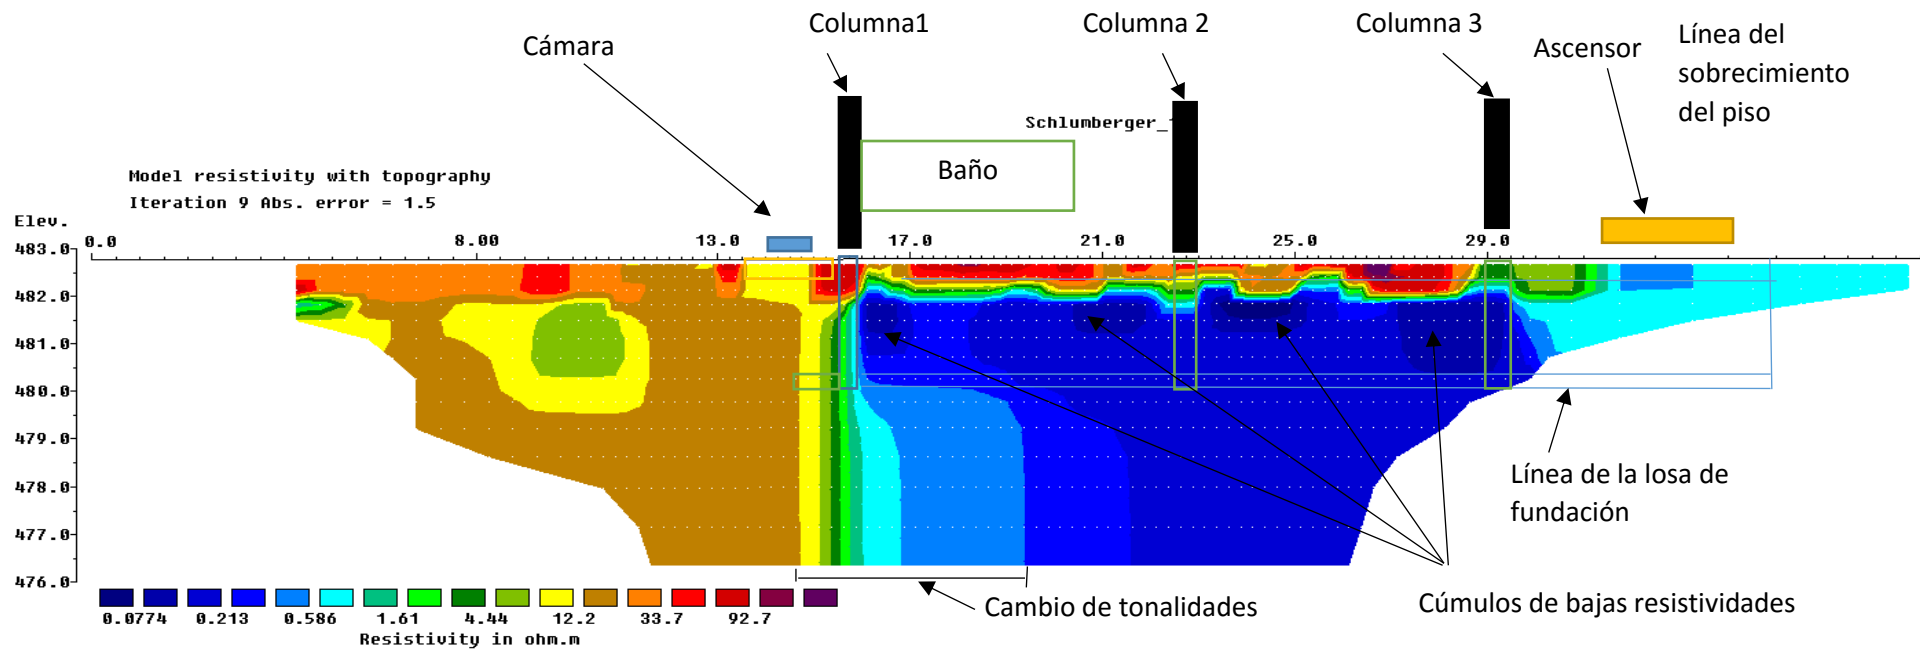
LINEA L3

ANÁLISIS: Se observa el perfil de tomografía L3, donde se tiene la escala de rango de resistividades más alto que el anterior. De la misma manera, en el perfil se tiene a la izquierda de la columna 1 el sector externo del edificio, y hacia la derecha de la columna la parte interna del edificio. La escala con el rango de las resistividades es similar a L1. En este perfil también se observa un cambio de tonalidades que inician en la columna 1, cambia también en forma abrupta posiblemente a las descargas de electricidad mencionada antes. También se observan los cúmulos de bajas resistividades que pueden deberse a acumulación de humedad en zonas de suelos limo arcillosos finos y expandibles. No se observa la columna 1, ni la losa. Solo el cambio de tonalidad puede demarcar levemente la posición de la losa de fundación. También en esta tomografía no puede verse las raíces de las columnas ni la losa de fundación puede sólo inferir la posición de la losa con la inflexión de las curvas. Luego del punto 29.0m de la columna 3 hay un cambio en la coloración de las resistividades en forma muy leve antes del ascensor que actúa como barrera a la humedad.

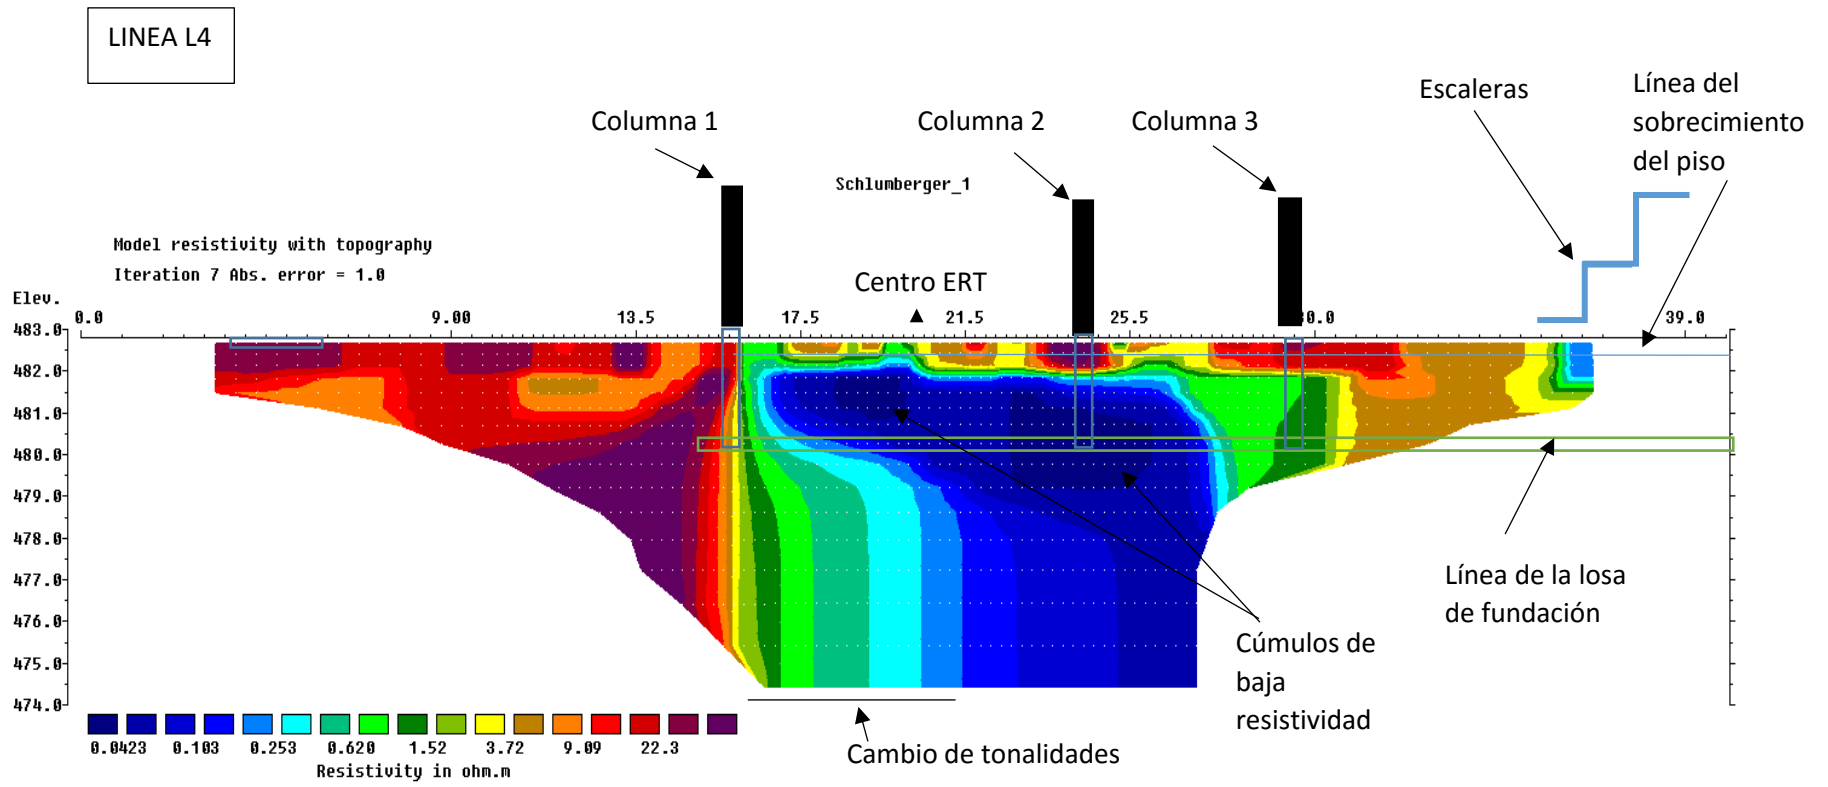
ANÁLISIS: De la misma manera, en el perfil se tiene a la izquierda de la columna 1 el sector externo del edificio, y hacia la derecha de la columna 1 la parte interna del edificio. La escala con el rango de las resistividades es similar a L2. Puede verse un poco más profunda la raíz de la columna 1, no así la losa de fundación ni las otras columnas. A partir del punto 27.50m antes de la columna 3, hay cambio en las tonalidades y resistividades porque se ingresa al salón o hall principal del edificio, donde efectivamente no se tiene injerencia de descargas de electricidad al suelo y tenemos la fosa del ascensor. Los cúmulos de baja resistividad que se observan, son más notorios, al igual que las anteriores afectan más a la columna 2.

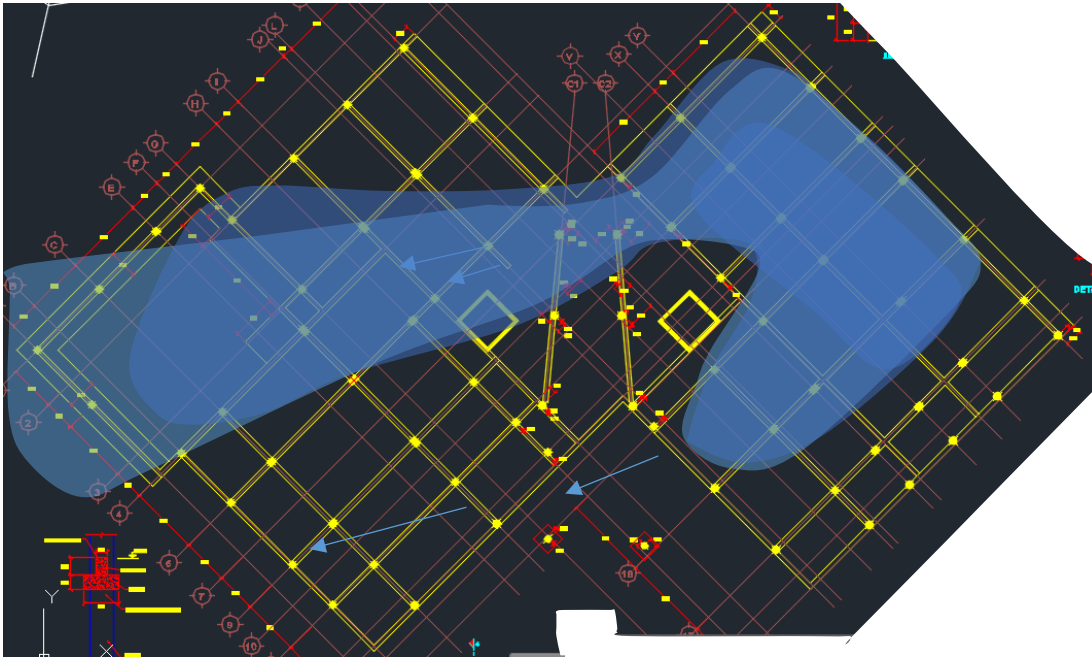
Se tiene un mapa incompleto de la saturación e humedad del suelo que afecta las estructuras en el subsuelo.

- Se deben realizar más tomografías pero con el edificio sin electricidad para una mejor comprensión de lo que ocurre en el subsuelo y se deba hacer obras para su estabilización. Para ello hay que desconectar la electricidad y las mallas de aterramientos para tener la seguridad de no haya interferencia para las tomografías. De esta manera, diseñar la malla de perforaciones para inyectar con grout y grouting, para estabilizar los cimientos del edificio. También se puede reforzar con pilotes “vaciados in situ como se recomendó en el anterior informe. Pero esto luego de hacer el correspondiente estudio de tomografías 2d Geoeléctricas.
- Colocar la zanja profunda con una pared impermeabilizada con un dren francés, de esta manera desviar las aguas subterránea, tal como se explicó a los ingenieros que intervinieron en los estudios.

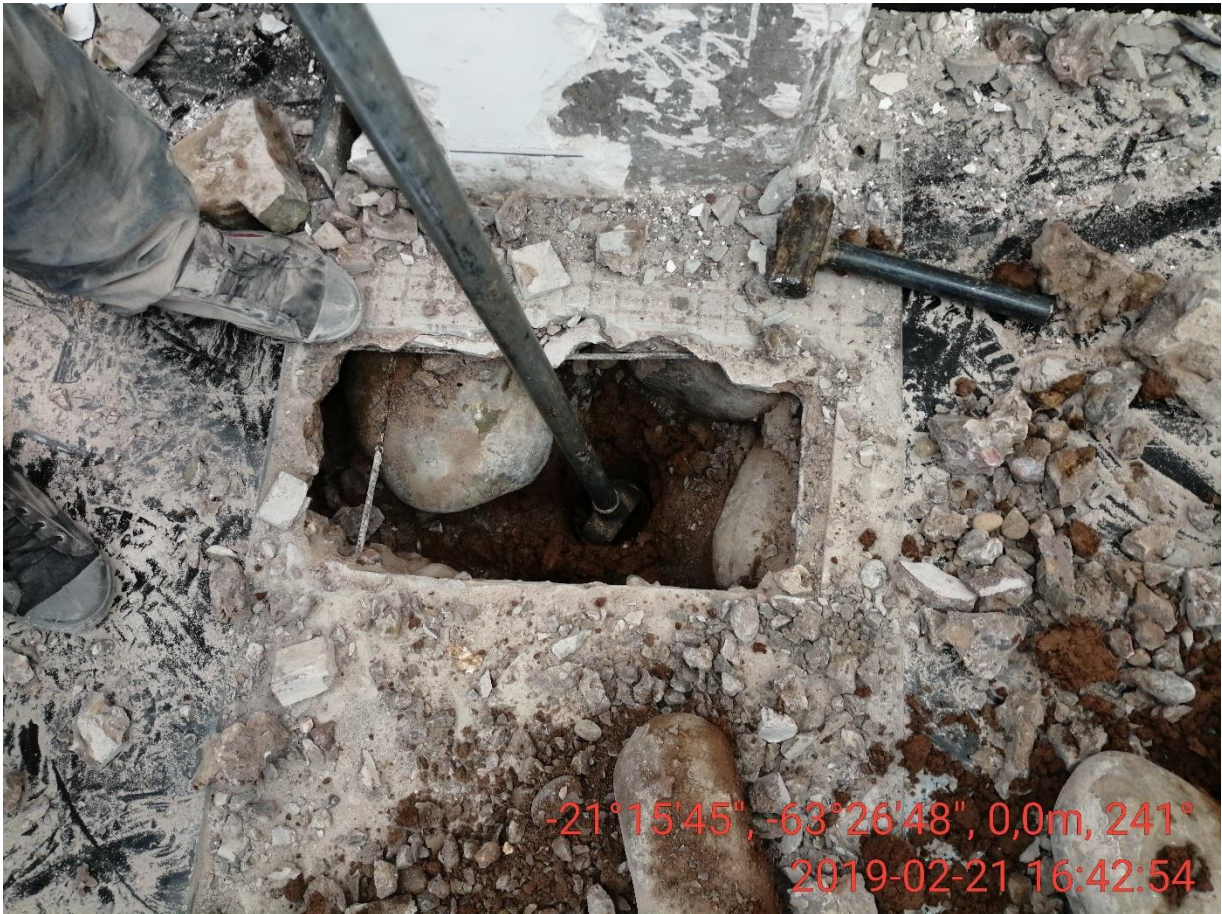
Foto 16: se observa el piso dentro del edificio y el sobrecimiento, que fue roto, y se comenzaba a realizar una perforación con una vizcachera. Se observa el enmallado de hierro del piso de hormigón y el sobrecimiento de rocas abajo del mismo.

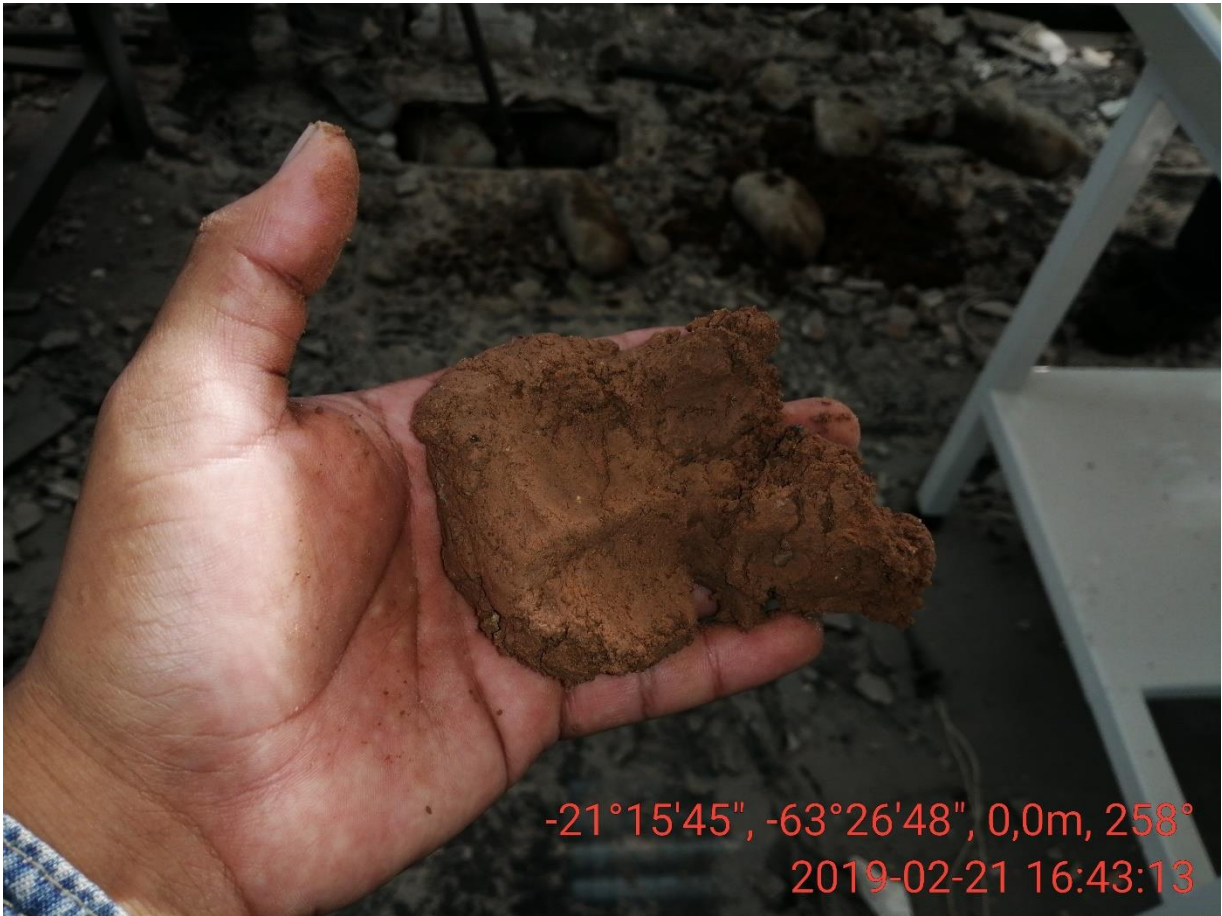
Foto 17: muestra de suelo o barro denso de limo-areno-arcilloso, con algunos granos de roca, sacado con la vizcachera a 1.0 m de profundidad. El suelo se observaba con más humedad hacia abajo.

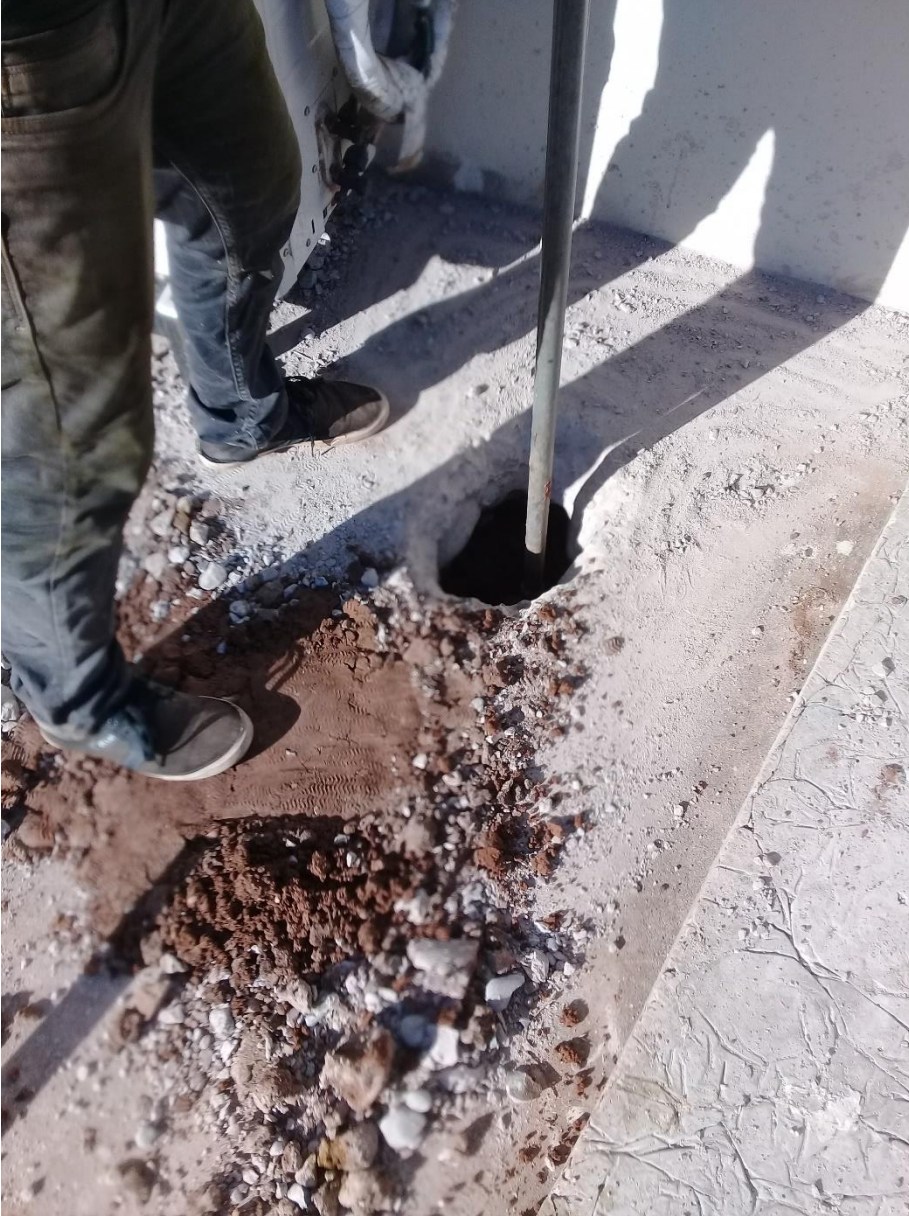
Foto 18: Se observa la rotura del pasillo de Hormigón ciclópeo. El suelo obtenido presentaba casi igual humedad que el de la foto 7.

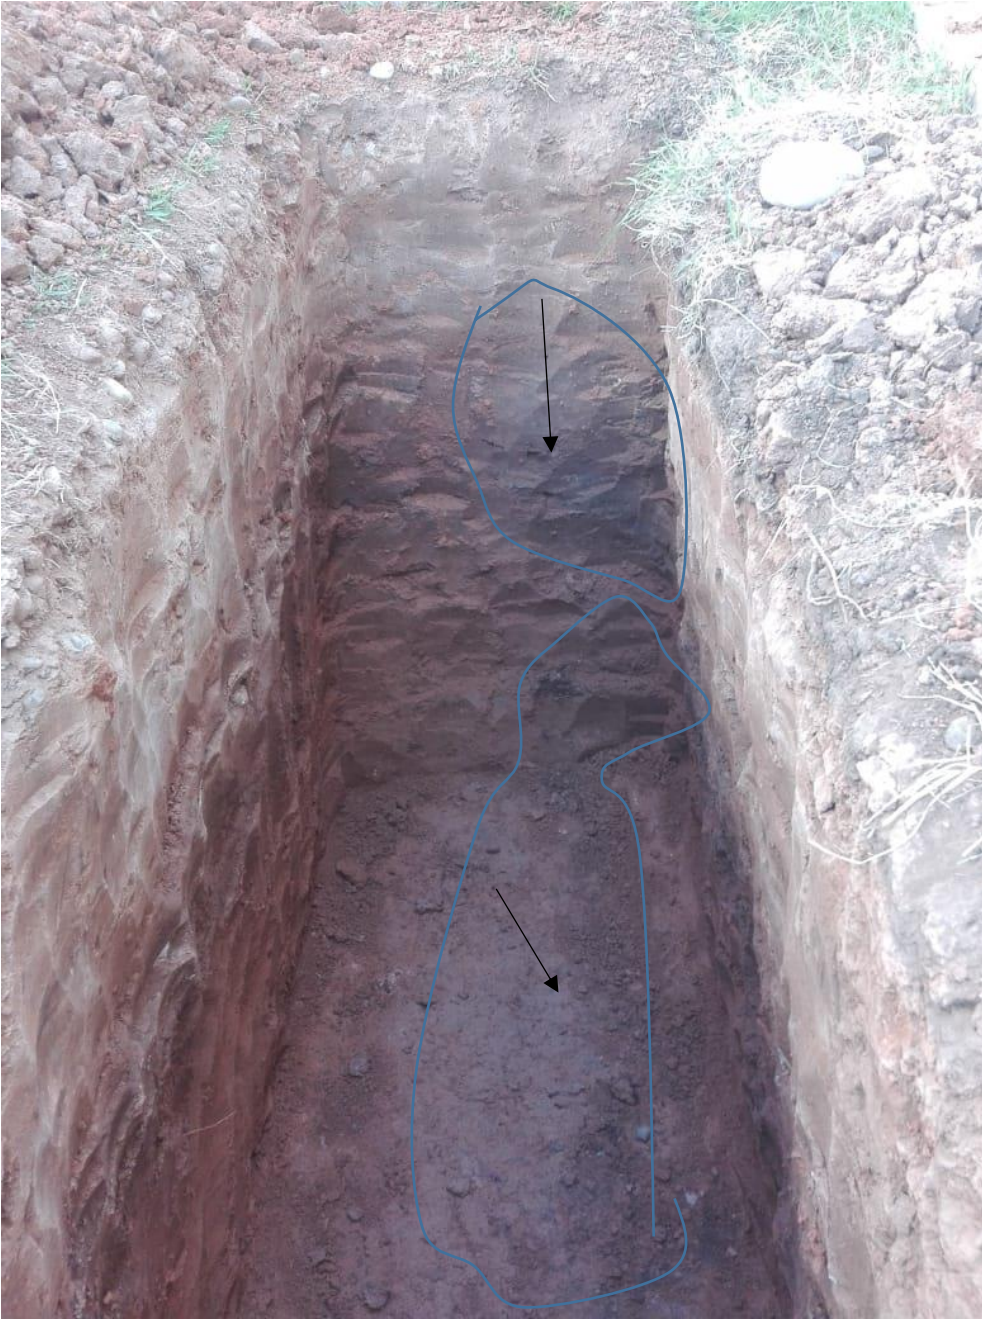
Foto 19: se observa la calicata de 1.0 m de profundidad constituido por limo-arcilla, con más porcentaje que el anterior de arcilla. Se observa una coloración oscura de arcilla con materia orgánica indicado por la flecha negra.
