Transportadora de Hidrocarburos de Bolivia y Sudamérica

**INFORME PRIMER ANALISIS GEOTECNICO
Y TOMOGRAFIAS 2D EDIFICIO
VILLAMONTES**

Por Geól. Jorge Serna A.

ENERO 2019

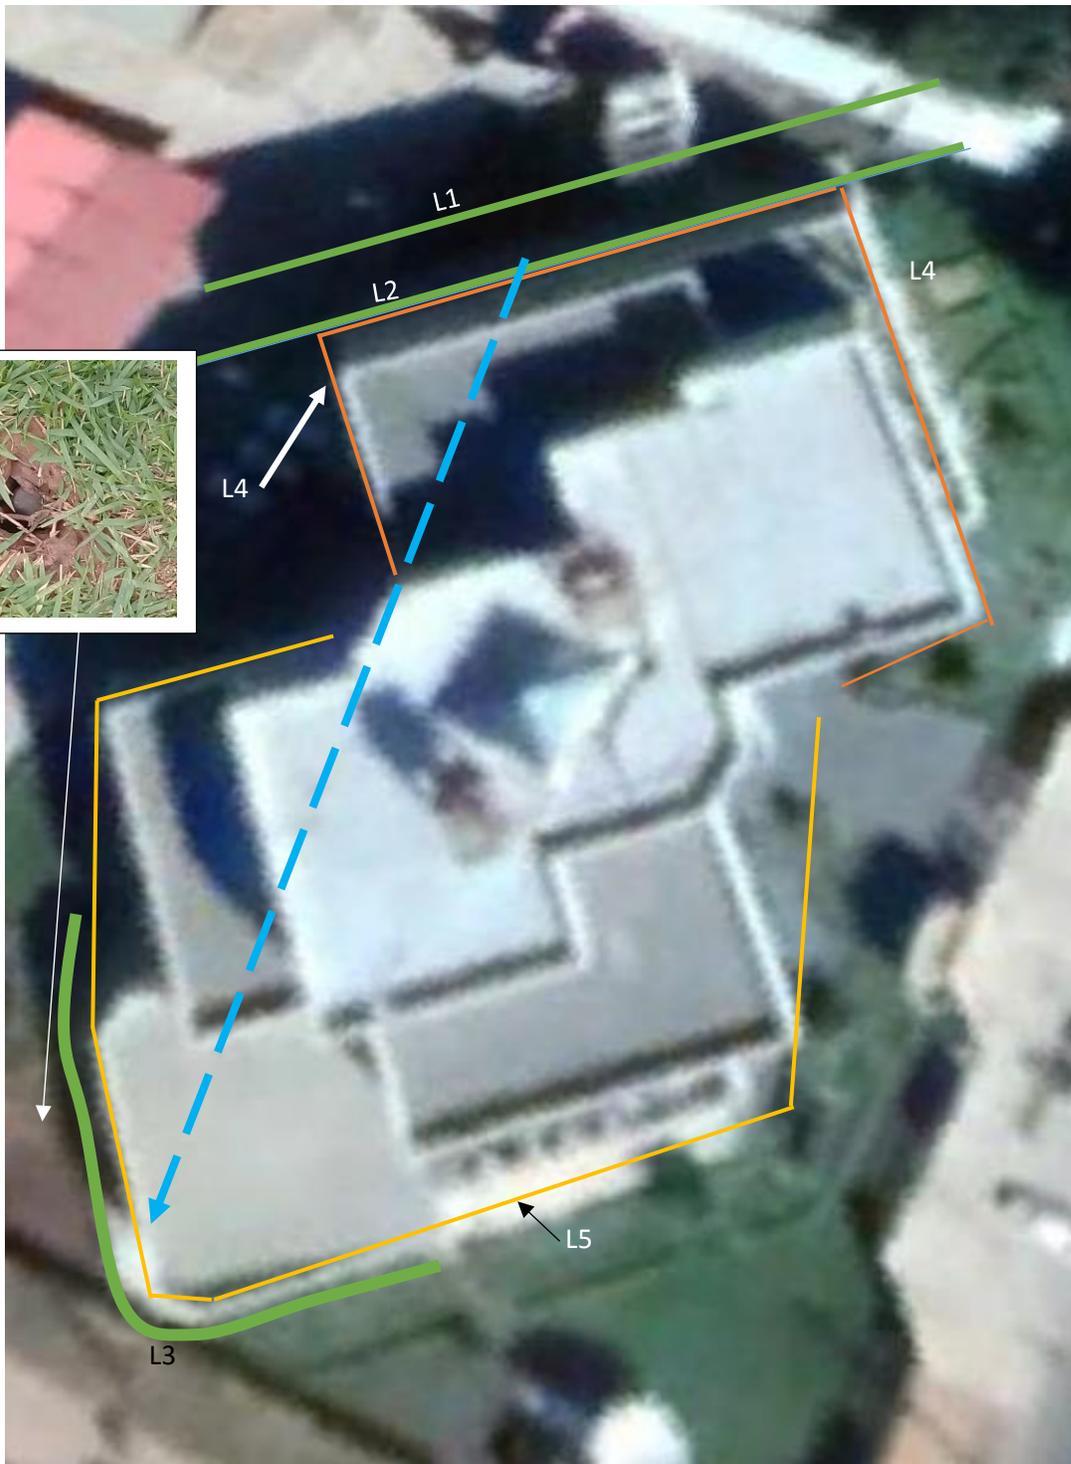
Foto satelital de google earth donde se ubican las líneas de tomografía L1, L2, L3, L4 y L5. También se ubica la dirección del flujo de agua subterránea. — — — — —

A un costado foto de una tbuficación en el suelo con la ubicación del mismo.

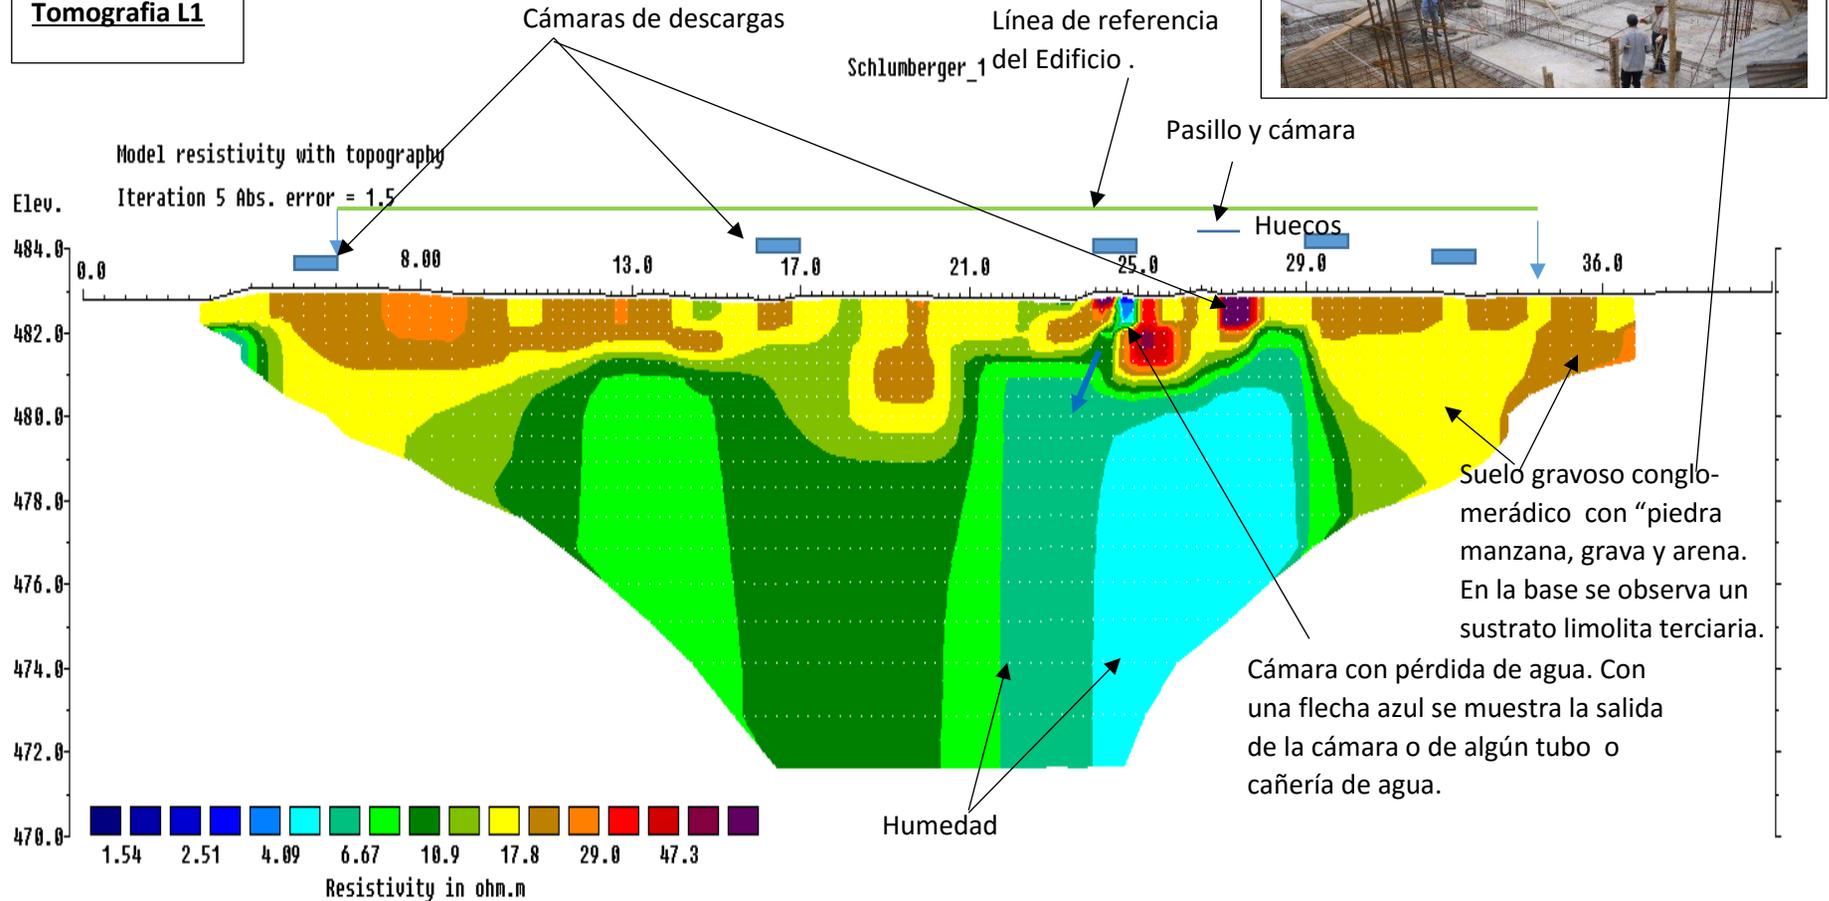
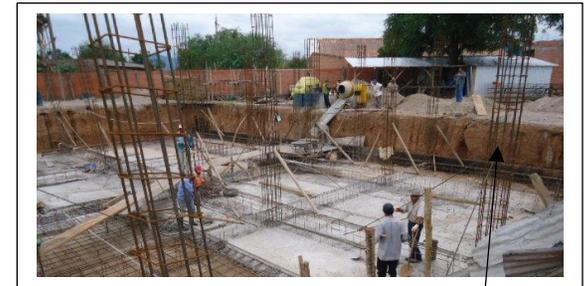
Tomografía L1

ANÁLISIS: La presente tomografía 2D muestra un perfil del subsuelo, de un tendido de línea de 40m, con penetración en la zona central hasta los 12m de profundidad. Pueden observarse la escala de colores de las resistividades que se ubica en la base, que muestra valores bajos que corresponden a bajas resistividades y hacia los colores rojizos mayores resistividades. Por las características del tipo de suelo la coloración es amarilla a marrones. Las coloraciones verdosas a celestes indican la humedad y que el agua está en movimiento por infiltración. Las cámaras se observan con resistividades altas rojos a negro, por la presencia de aire. Estas denotan también formas cuadradas. Las cámaras humedecidas por ingreso de agua, muestran también resistividades atenuadas dando coloraciones naranjas a marrones.

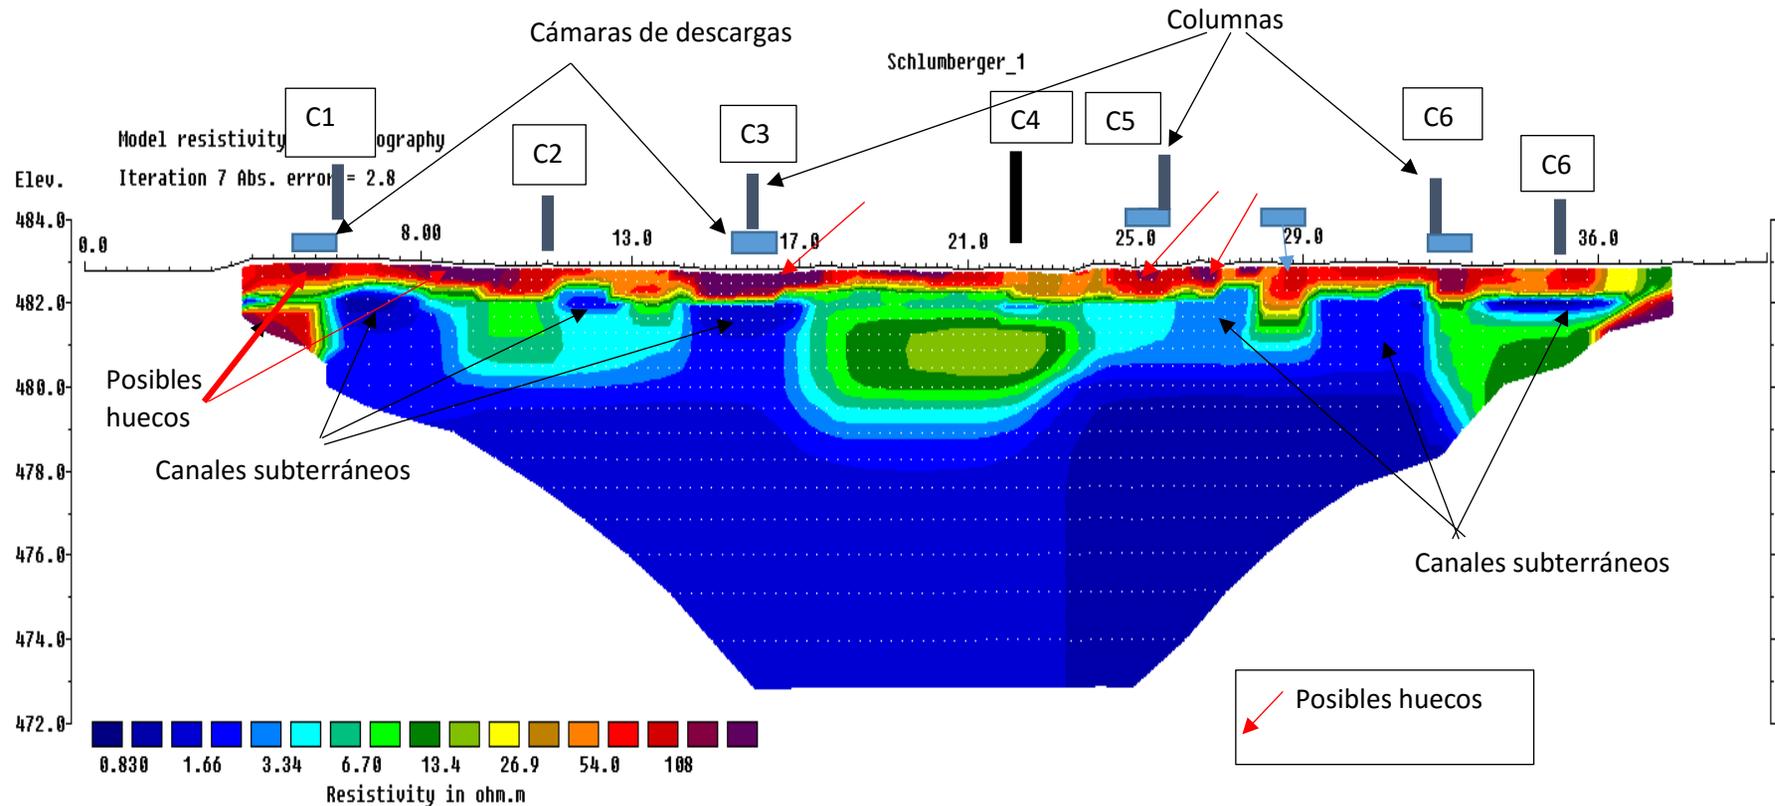
Tomografía L2

ANÁLISIS: línea de tomografía ubicada contra la pared Oeste del edificio. Al igual de la L1, tiene una disposición de electrodos cada 0.5m. A diferencia de la L1, en esta puede verse que la saturación es casi total del subsuelo con agua dada por muy bajas resistividades. Esto debido a que el nivel freático está muy elevado, esto produce una alta presión de poros contra las estructuras, formando canalizaciones y vacíos por debajo de ellas. Esto se ve bien en la columna 3 (C3) y a los costados de las otras. Por encima de estas, pueden observarse altas resistividades, que corresponden a hormigones huecos o estructuras muy rígidas. Como estas coloraciones rojizas a negras casi superficiales, corresponden al piso de hormigón ciclópeo o a cámaras. En el C3 se tiene un canal y una cámara contigua a ella. Estos posibles huecos pueden continuar en los canales, por lo que hay que investigar haciendo el estudio de suelos en esos puntos. Un sector del perfil (entre los 24.75m a 32.0m) y por debajo de los 3m de profundidad, se observa también una zona saturada mayormente que el resto, esto tal vez a que el agua subterránea no tiene mayor obstáculo para pasar a través de los cimientos del edificio y se concentra más por debajo del mismo

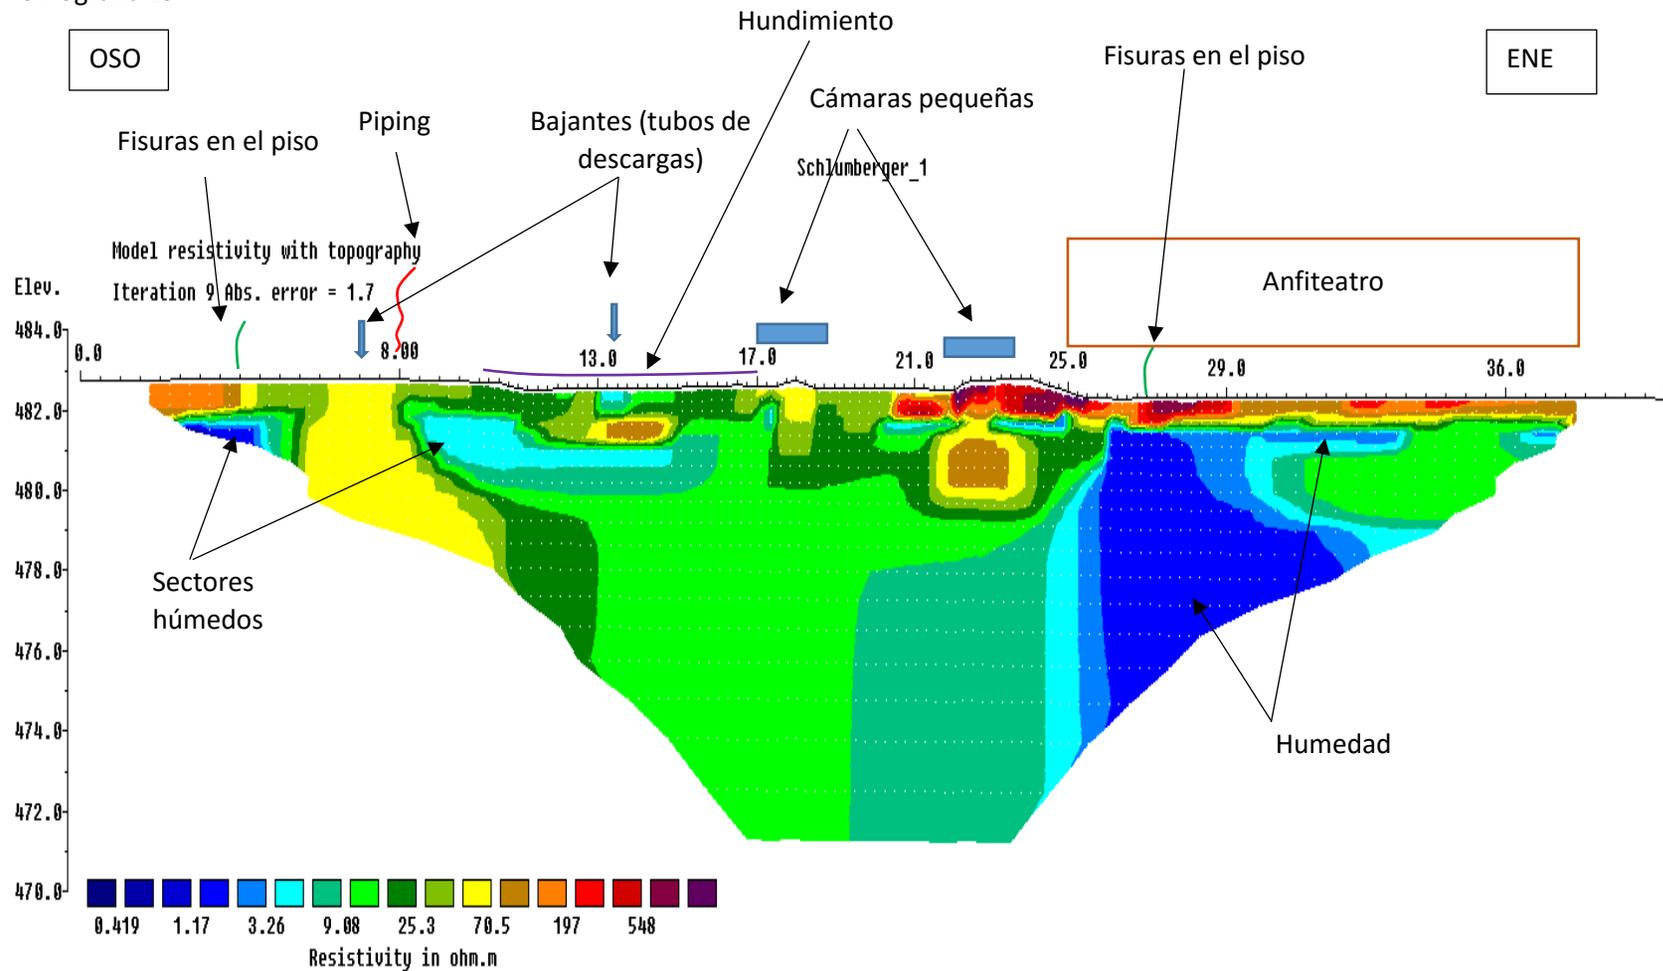
Tomografía L3

ANÁLISIS: Al igual que l1 y l2, esta tomografía tiene una separación de electrodos de 0.50m, también con la misma correlación de las anteriores. El perfil está en sentido ENE a OSO. Puede verse claramente que por el sector del anfiteatro la presencia de humedad es mayor pues por este sector sale una corriente de agua o se concentra en el mismo la salida del agua que pasa por los cimientos del edificio, que viene desde el sector de L1 y L2 (sector Oeste). Esta “posible canalización” del agua a través de los cimientos. Este sector es el único donde el tendido de línea está pegado a la pared, al igual que el L2. Acá puede verse que también hay vacíos que coinciden con grietas en el piso. Estos vacíos se deben analizar, pues pueden continuar en el subsuelo los que presentan humedad.

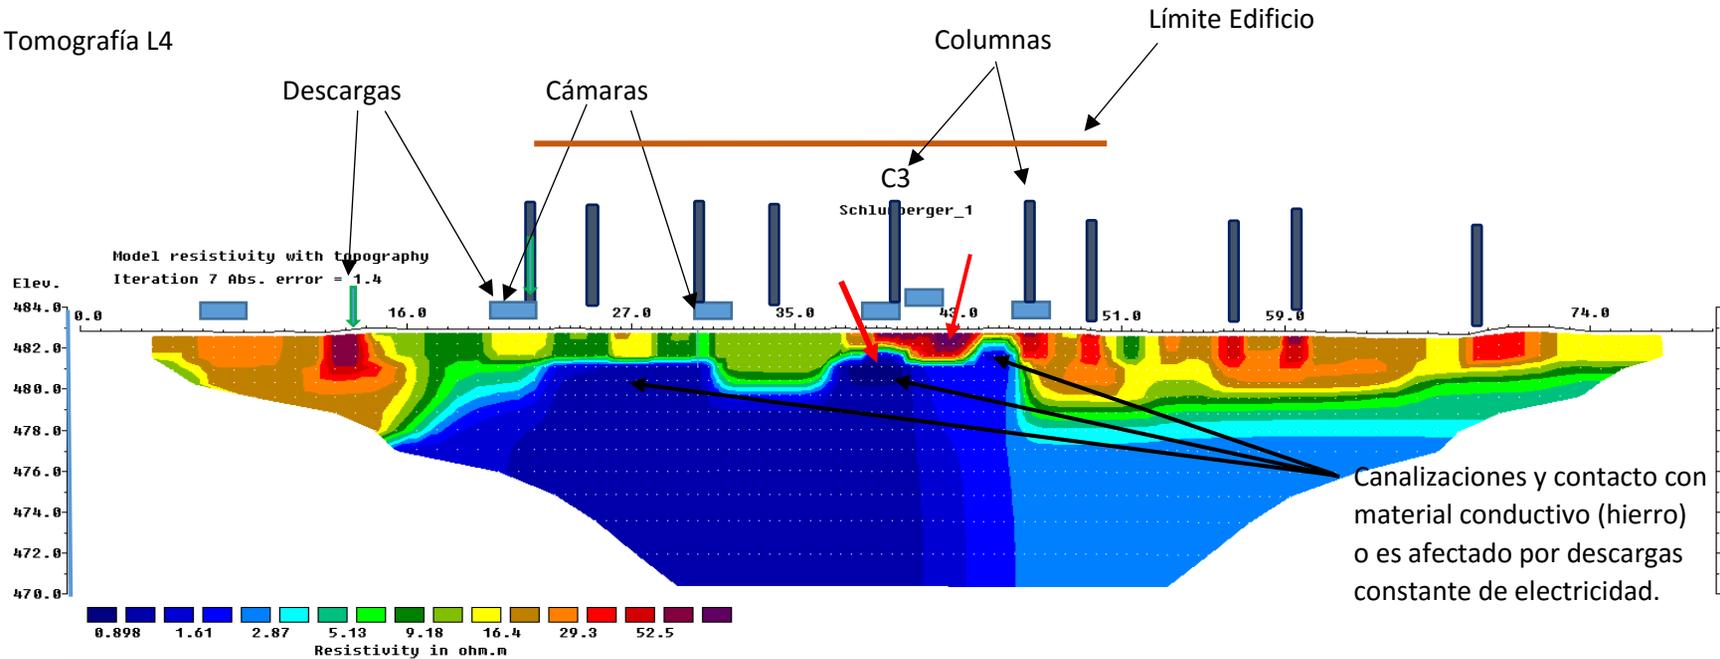
Tomografía L4

ANÁLISIS: se observa un perfil de tomografía con separaciones de 1.0m entre electrodos, cuya longitud de casi 80.0m y profundidad que no supera los 13.0m. En el mismo sitio que la L2 de 40.0m. Es importante indicar, que la noche anterior había llovido, por lo que había mayor humedad en el piso de hormigón, por lo se observa a menor profundidad el nivel freático. Pero lo principal se puede observar una bajísima resistividad menor a 0.89 ohmios, ubicado bajo la columna 3 (3). Esta muy baja resistividad indica que hay material conductivo en contacto, como por ejemplo la estructura hierro interna de la columna. Otra explicación es que se tenga una descarga constante de tierra o pérdida de electricidad en el piso o columna que al contacto con la humedad se esparce la misma. Esto debe investigarse. Las líneas rojas indican estos sitios. Además determinar si no estos vacíos o huecos continúan en profundidad para observar que constituyan problemas en dicha columna.

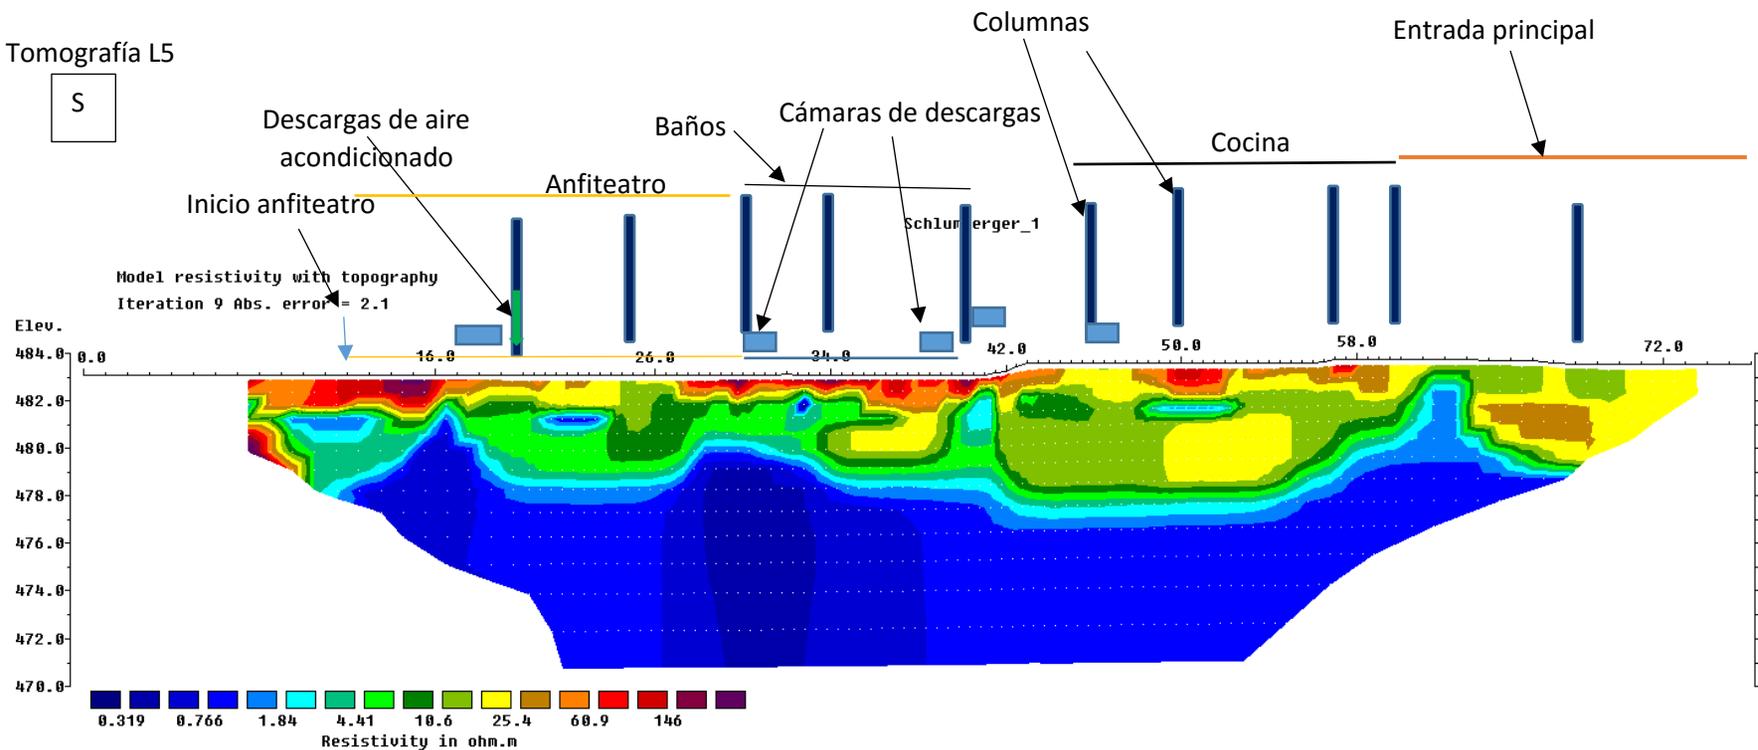
Tomografía L5

ANALISIS: Al igual que la L4, se observa un perfil de tomografía con separaciones de 1.0m entre electrodos, cuya longitud de casi 80.0m y profundidad que no supera los 13.0m. Se colocaron líneas de colores que muestran los sectores del edificio más cercana. Solamente la línea del anfiteatro está apegada a la pared parcialmente. En esta zona se observa mucha anomalía de muy baja resistividad que se requiere un estudio de suelos. Puede explicarse como una acumulación de finos o arcilla orgánica que provenga de la infiltración de agua y salida por este sector como se dijo en la L3. Y además la presencia en el suelo de pipings o tubificaciones por la presencia de mucho material fino entre la grava observado en superficie. O bien la otra explicación de descargas a suelo o pérdidas de electricidad en el lugar. También se observan como en otras tomografías como ojos de agua canalizaciones pequeñas de humedad.

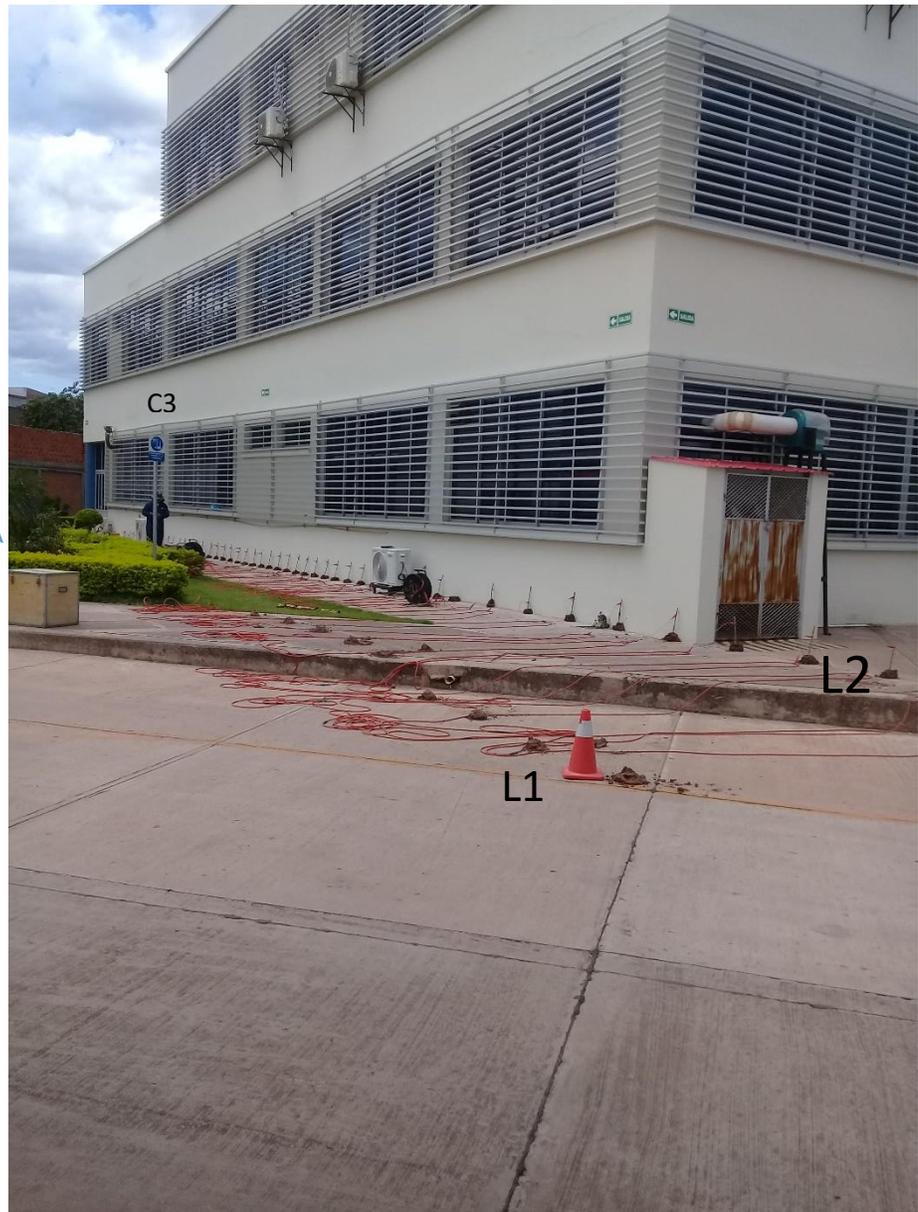
Foto 1 se observa la posición de las dos tomografías L1 y L2. Y a un costado la foto de una cámara rebalsando de agua, como el suelo saturado de agua también.

- Eliminar el problema de pérdida de agua de cañerías y/o cámaras de forma urgente.
- Construir una zanja filtrante en el sector Oeste, sacando el agua de filtración hacia el sur de la zona. Esta zanja debe tener buena profundidad de tal manera de colocar un geocompuesto de geomembrana y geotextil con un tubo dren. De tal manera de tener un lado como un “slurry wall”, que impida la infiltración hacia los cimientos del edificio. Esto además permitirá que no se inunde el anfiteatro, al no haber nivel freático elevado.

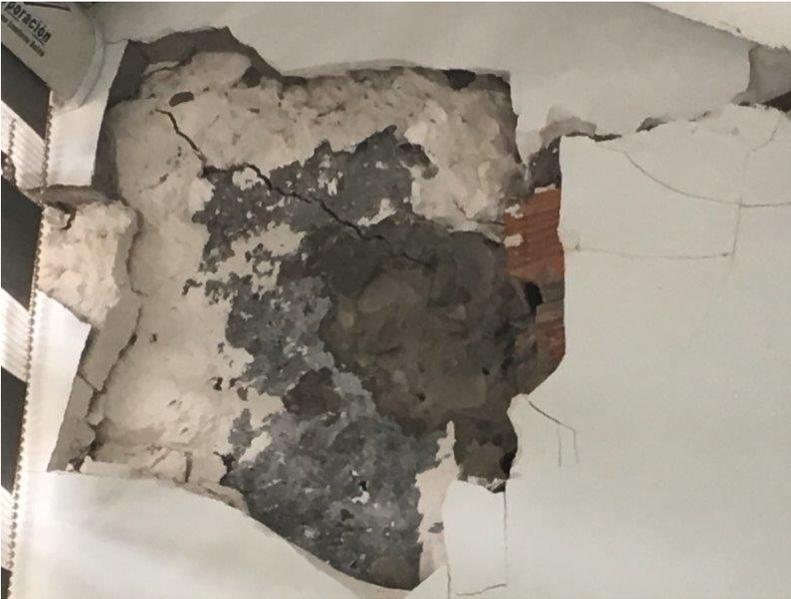
Foto 2: se observa una grieta en la columna con una dirección de 45° columna 3.

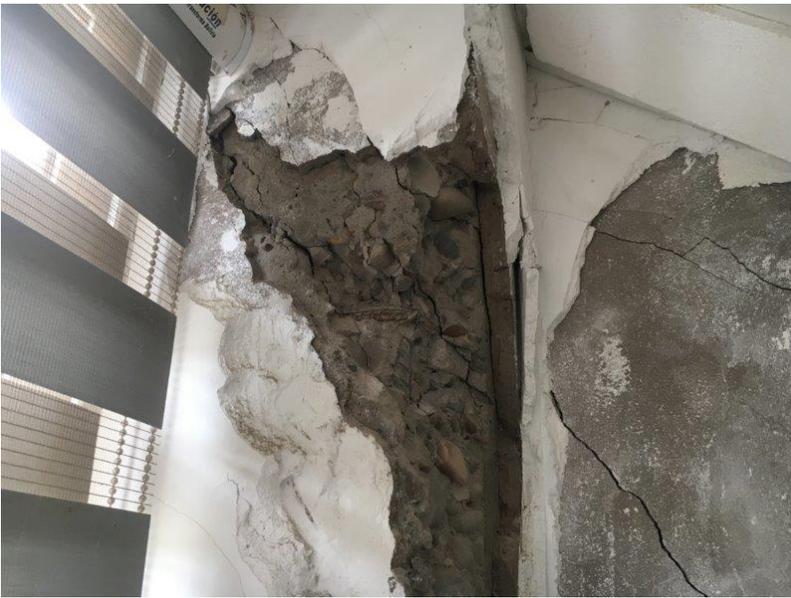
Foto 3: se observa grieta de la columna y de la pared en 45° columna 2.

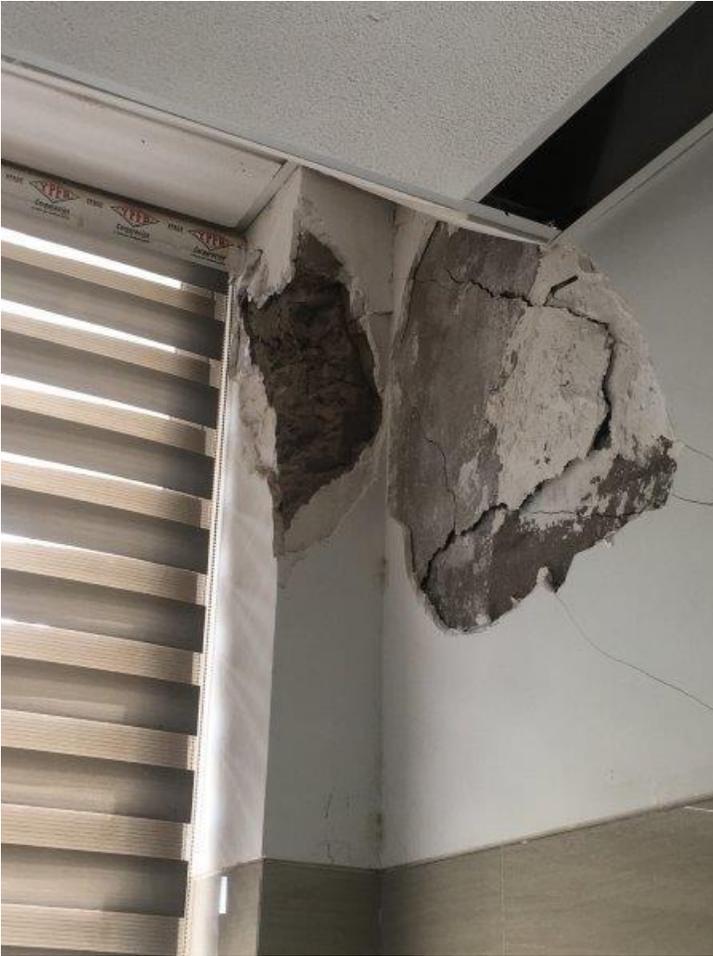
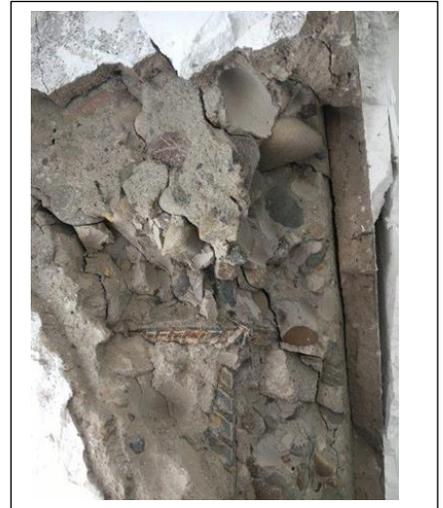
Foto 4: otra columna con el mismo problema. Columna 4

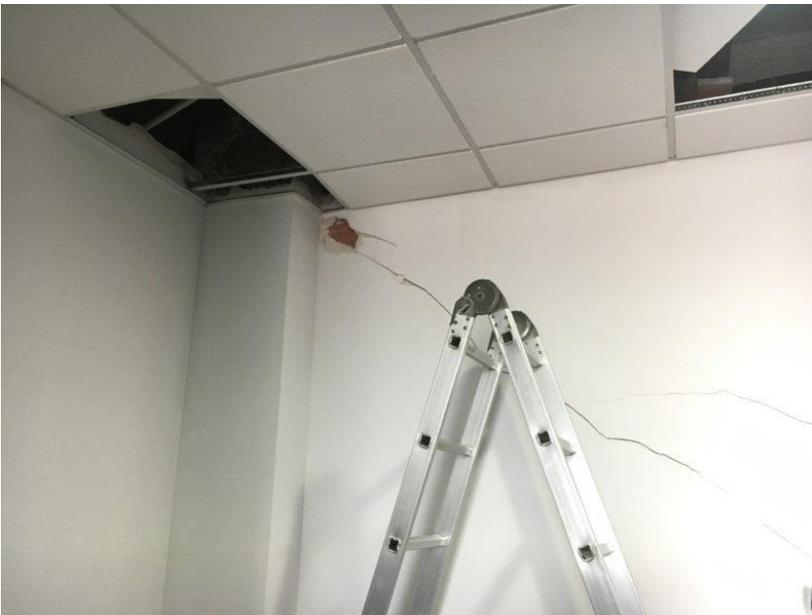
Foto 4: pared en la misma relación angular que las anteriores. Se trasmite a la columna 5, también.

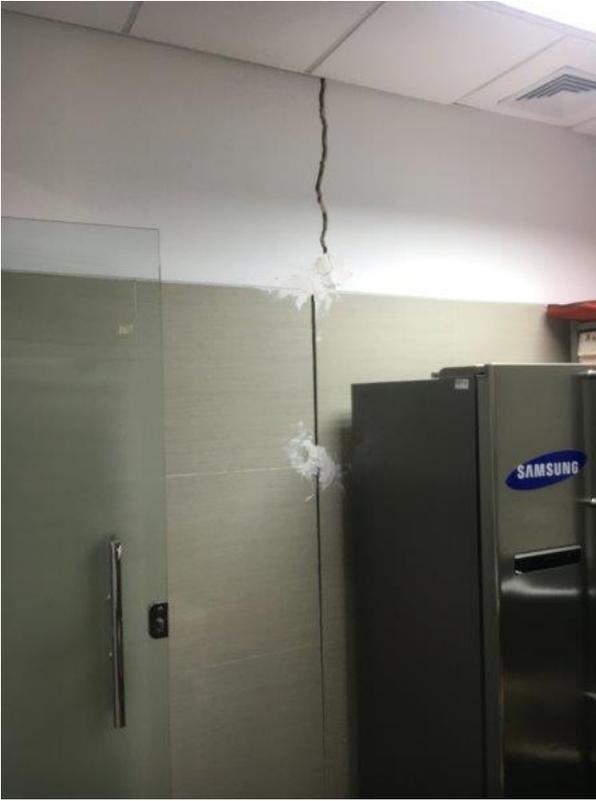
Foto 5: se observa otra grieta vertical pero en la pared con desplazamiento hasta el suelo.

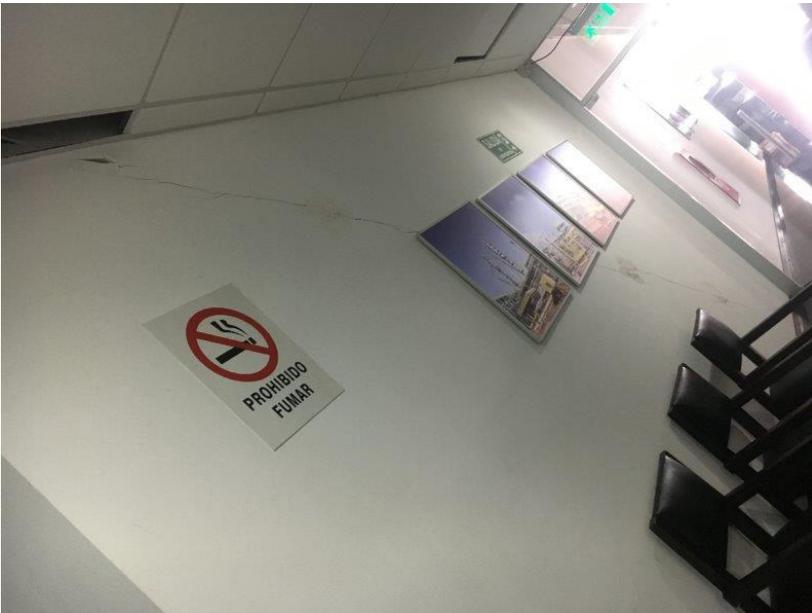
Foto 6: otra grieta en la pared .

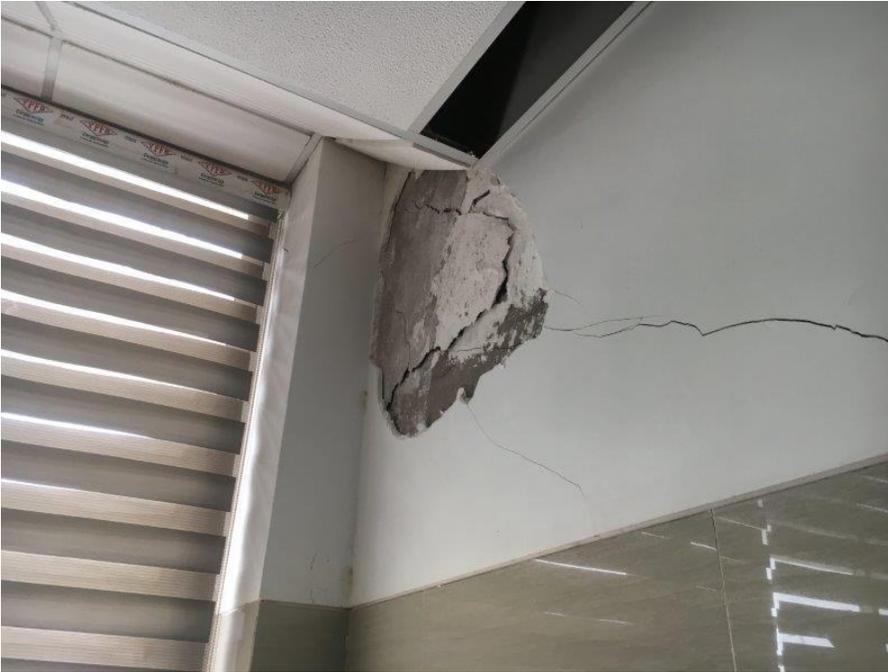
Foto 7: se observa el mismo patrón de grietas en la pared columna 1.

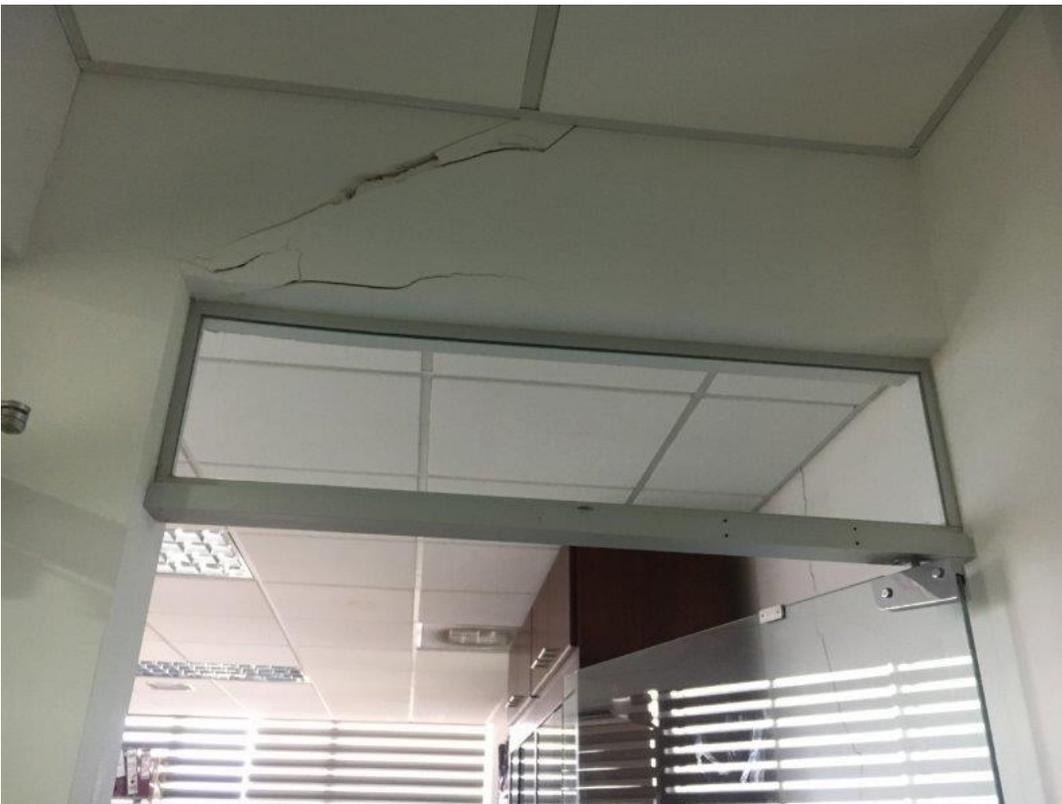
Foto 8: columna y pared interna con presencia de grietas. Esta se presenta en la segunda hilera de columnas, pero se observa en la pared, con sentido contrario a la primera hilera de columnas que están del lado oeste.

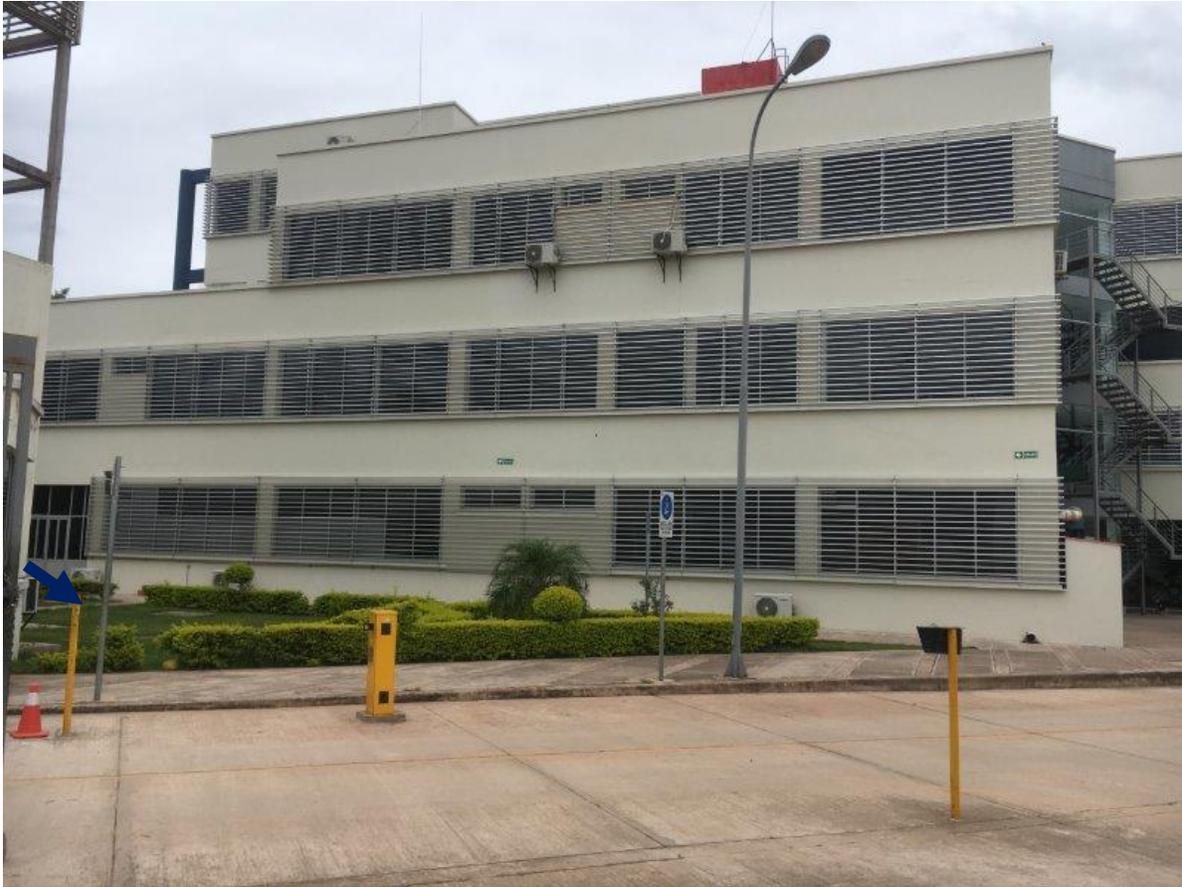
Foto 10 se observa el edificio con las dos primeras hileras de columna, y el lado derecho de donde proviene la infiltración de agua dada por la flecha azul.
