PROYECTO EXPLORATORIO ITAGUAZURENDA-X3

OBJETIVOS

Confirmar la presencia de hidrocarburos en las areniscas de la Formación Iquiri (Sistema Devónico) y probar las areniscas de las formaciones Chorro y Tupambi (Sistema Carbonífero).

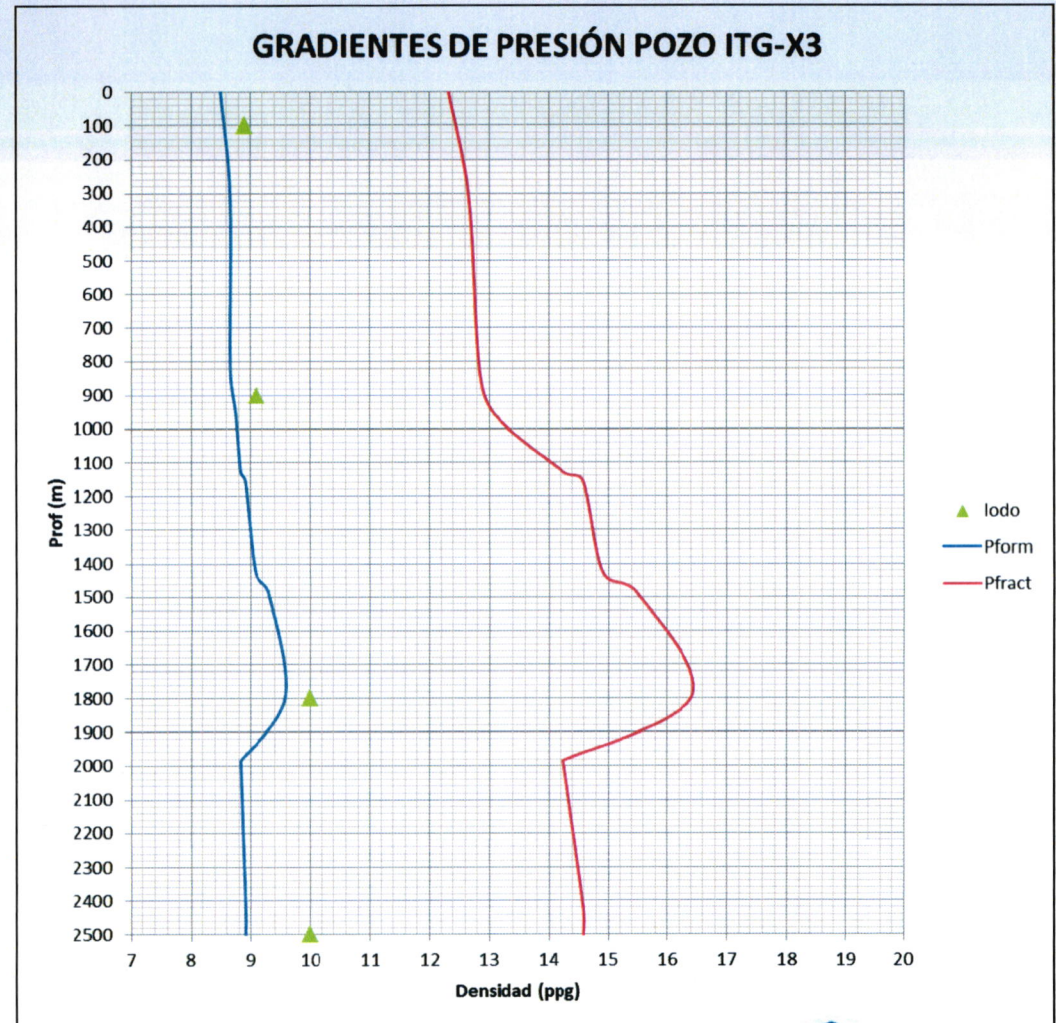
Gradientes de Presión

Formación	Tope (mbbp)	Presión de Poros (ppg)	Presión de Fractura (ppg)
Tacurú	0	8,50	12,33
Escarpment	313	8,66	12,66
Taiguati (T-1)	817	8,66	12,83
Chorro	955	8,75	13,08
Itacuami (T-2)	1128	8,83	14,24
Tupambi	1158	8,91	14,58
Itacua (T-3)	1428	9,08	14,91
Iquiri	1488	9,3	15,49
Los Monos	1795	9,58	16,41
Falla Mandeyapecua	1985	8,83	14,24
Tariquía	1985	8,83	14,24
Yecua	2425	8,91	14,58
Prof. final	2500	8,91	14,58
