TRADEFIN INDUSTRIAL BOLIVIA SRL.  
INFORME ESPECIAL TANQUE GE-5482

INFORME GENERAL DEL TRABAJO  
REALIZADO  
INSPECCION CERTIFICADA API 653  
TANQUE 5482GE-YPFB  
COORPORACION  
GUAYARAMERIN

**INSPECCION CERTIFICADA API 653**  
**TANQUE 5482GE – YPFB CORPORACION**  
**Cliente: TRADEFIN INDUSTRIAL BOLIVIA S.R.L.**

Reporte No: SIT-R-1-TK5482GE-16.  
Fecha Inspec.: Del 25 al 27 de junio, 2016.  
Lugar: Guayaramerin, Beni - Bolivia.

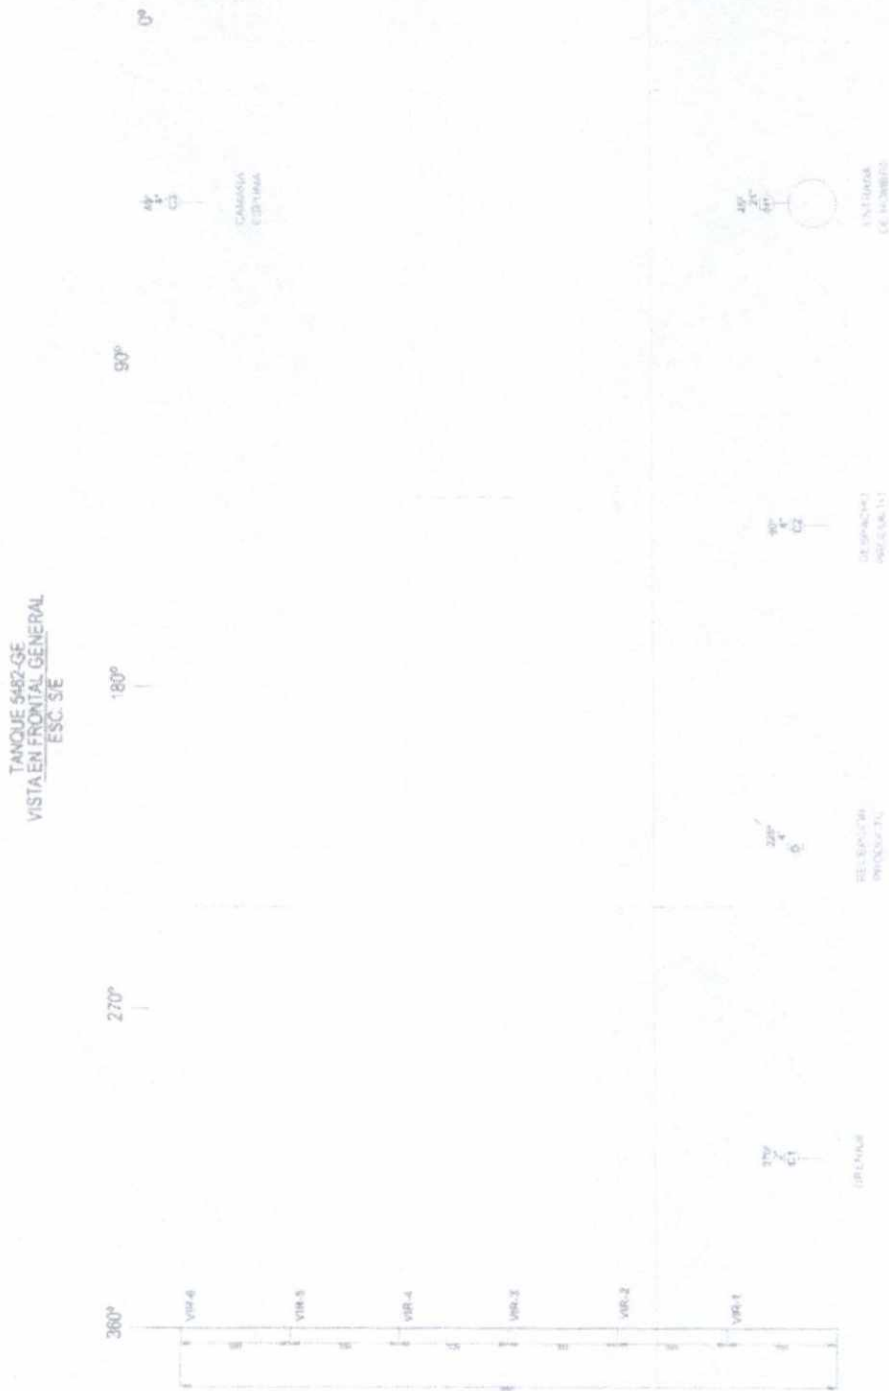
#### 3.1 Vista de frente desarrollada

Virola 1: presenta corrosión interna generalizada leve, su estado es aceptable. Se detectó con la aplicación de líquidos de alta penetración, una fuga pequeña a través de los cordones de soldadura entre piso-pared cerca a la boquilla de salida de producto, es necesario reparar esta fuga por soldadura.

Virolas 2 a 7: Tienen corrosión interna generalizada leve. Aptas para el servicio. La verticalidad y redondez están dentro de las tolerancias permisibles.

Componente	Reparación a ser realizada	Norma aplicable	Periodo de Reparación recomendado
5. ENVOLVENTE			
5.1- Peldaños de Escalera.	Todos los peldaños de la escalera deben sellarse 100% con soldadura de filete a la envolvente. Actualmente están soldados solamente por la parte superior.	API 650-5.1.3.7	Antes de que retorne al servicio.

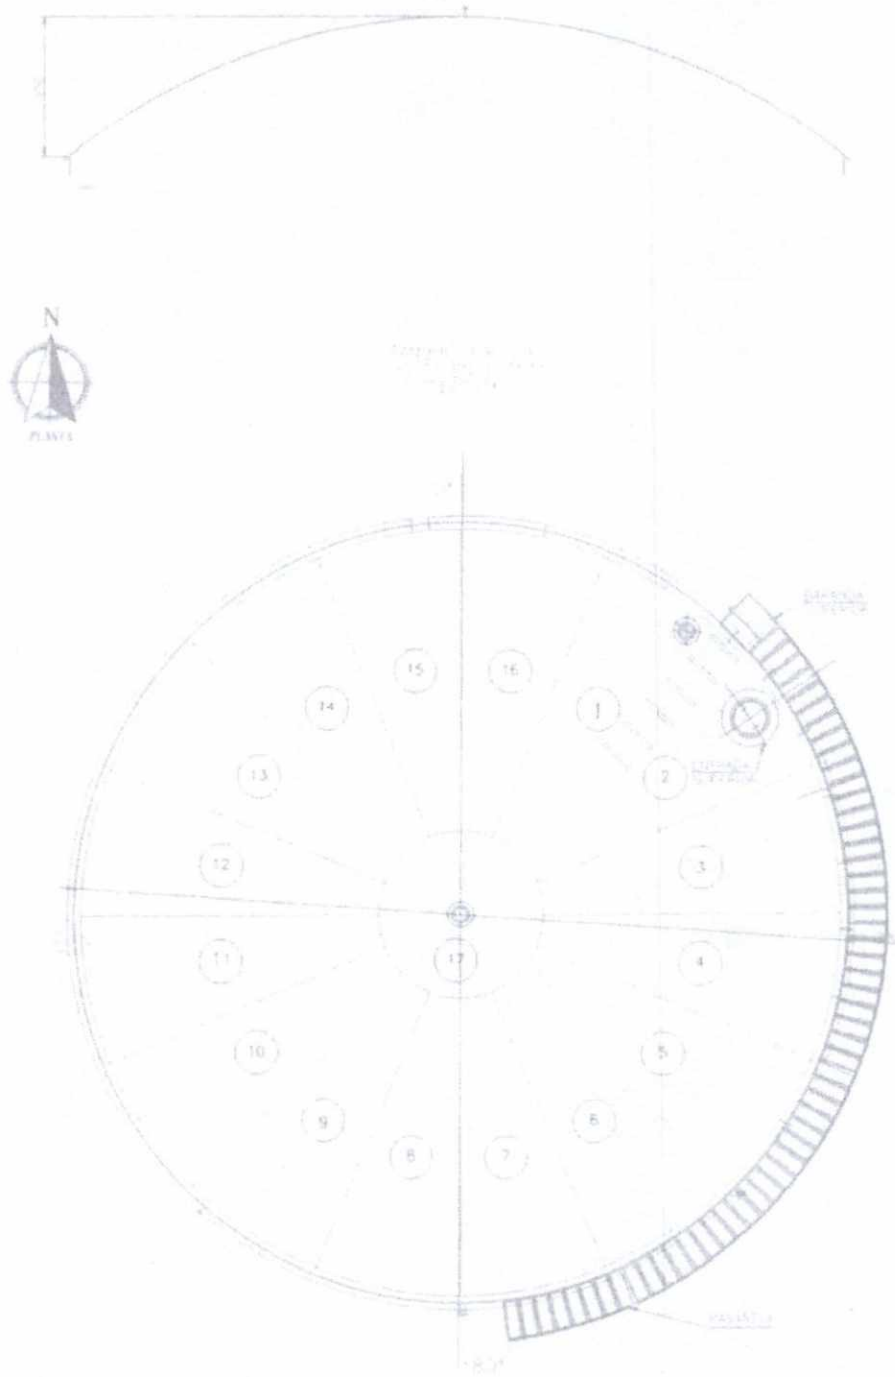
### 3.2 Vista de techo

3. Techo Fijo: Presenta deformaciones en su estructura (depresión interna), probablemente originada por falla de la válvula de conservación, por lo que se recomienda el cambio de esta válvula. La capacidad necesaria para la válvula de conservación se evaluó con la norma API-2000, Resultados en anexo 1. La integridad estructural del techo se evaluó por modelamiento numérico con elementos finitos, este está apto para el servicio, resultados del modelado del techo domo en anexo 2.

7.2 Reparar el Domo	Reparar hundimiento del domo que probablemente ocurrió por falla de la válvula PV.		Antes de que retorne al servicio.
7.3 Modificación peldaños	La mala soldadura de los peldaños está generando corrosión, retirar y volver a soldar sobre un refuerzo.		Antes de que retorne al servicio.

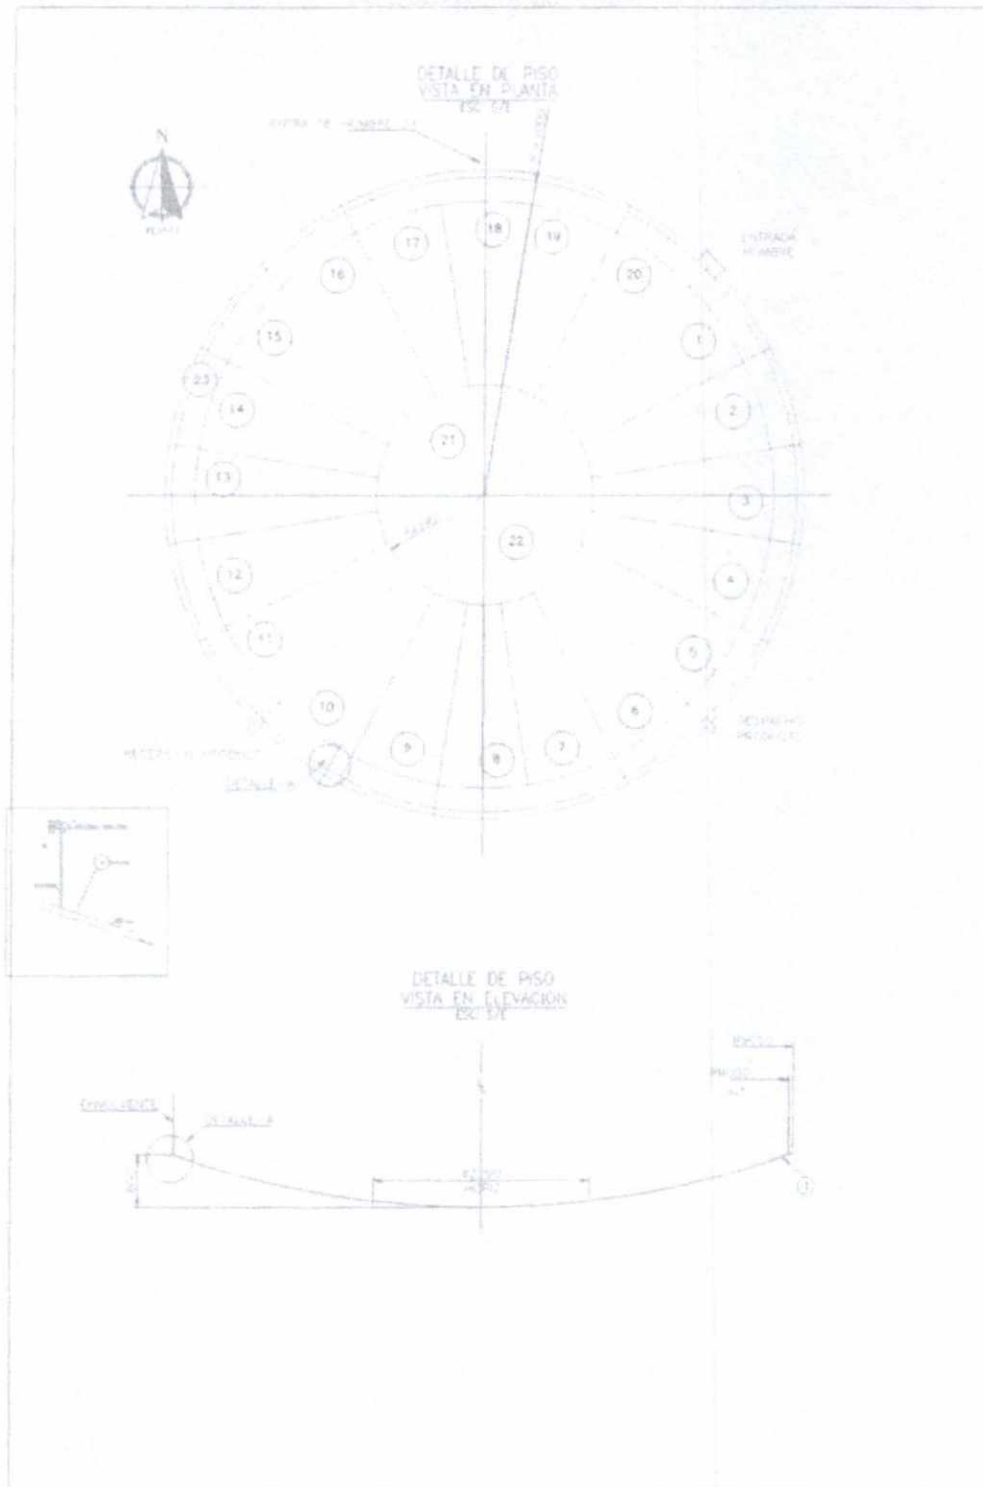
### 3.3 Vista del piso

1. Piso: El espesor de las chapas radiales está en buenas condiciones. Se encontró corrosión generalizada muy leve y picaduras de corrosión (pitting) no significativas. Los cordones de soldadura de filete, internas del piso-pared y entre anillo de refuerzo-piso, tienen desgaste por corrosión, es necesario reparar estos cordones por soldadura. El asentamiento y deformación del fondo del piso es aceptable.

2. PISO			
2.1- Relleno de Soldadura corroídas (interiores).	Se identificaron varios sectores con soldaduras a filete corroídas que se deben reparar.	API 650-7.4	Antes de que el tanque retorne al servicio.

6. Piso			
6.1 Modificar soportes del "plato" ubicado frente a la entrada de hombre.	La mala ubicación de los soportes del plato indicador de carga muerta están generando corrosión en el piso, por los que se sugiere su remoción y reubicación, estos no deben estar soldados directamente al piso del tanque, sino debe usar un refuerzo (pañuelo).	API 653-C .2.3 I)	Antes de que retorne al servicio.

6.3 Retirar peldaños de perfil angular ubicados en el interior del tanque, frente a la entrada de hombre.	Estos están generando corrosión en el piso, por los que se sugiere su remoción. Si se decide mantenerlos, estos no deben estar soldados directamente al piso del tanque, sino debe usar un refuerzo (pañuelo).	API 653-C .2.3 I)	Antes de que retorne al servicio.
