TRADEFIN INDUSTRIAL BOLIVIA SRL.
INFORME ESPECIAL TANQUE GE-5482

INFORME GENERAL DEL TRABAJO
REALIZADO
INSPECCION CERTIFICADA API 653
TANQUE 5482GE-YPFB
COORPORACION
GUAYARAMERIN

INSPECCION CERTIFICADA API 653
TANQUE 5482GE – YPFB CORPORACION
Cliente: TRADEFIN INDUSTRIAL BOLIVIA S.R.L.

Reporte No: SIT-R-1-TK5482GE-16.
Fecha Inspec.: Del 25 al 27 de junio, 2016.
Lugar: Guayaramerin, Beni - Bolivia.

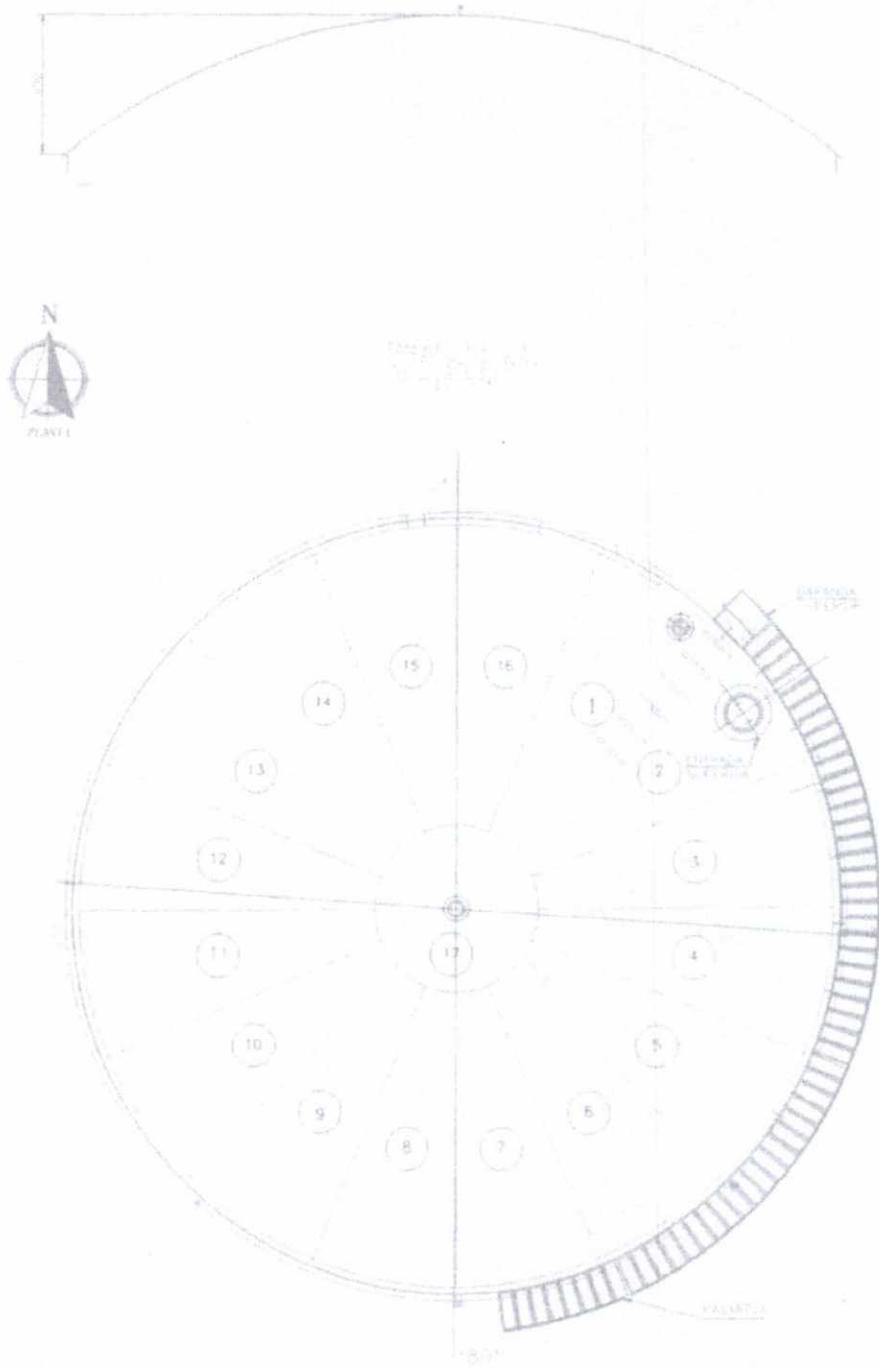
3.2 Vista de techo

3. Techo Fijo: Presenta deformaciones en su estructura (depresión interna), probablemente originada por falla de la válvula de conservación, por lo que se recomienda el cambio de esta válvula. La capacidad necesaria para la válvula de conservación se evaluó con la norma API-2000, Resultados en anexo 1. La integridad estructural del techo se evaluó por modelamiento numérico con elementos finitos, este está apto para el servicio, resultados del modelado del techo domo en anexo 2.

7.2 Reparar el Domo	Reparar hundimiento del domo que probablemente ocurrió por falla de la válvula PV.		Antes de que retorne al servicio.
7.3 Modificación peldaños	La mala soldadura de los peldaños está generando corrosión, retirar y volver a soldar sobre un refuerzo.		Antes de que retorne al servicio.

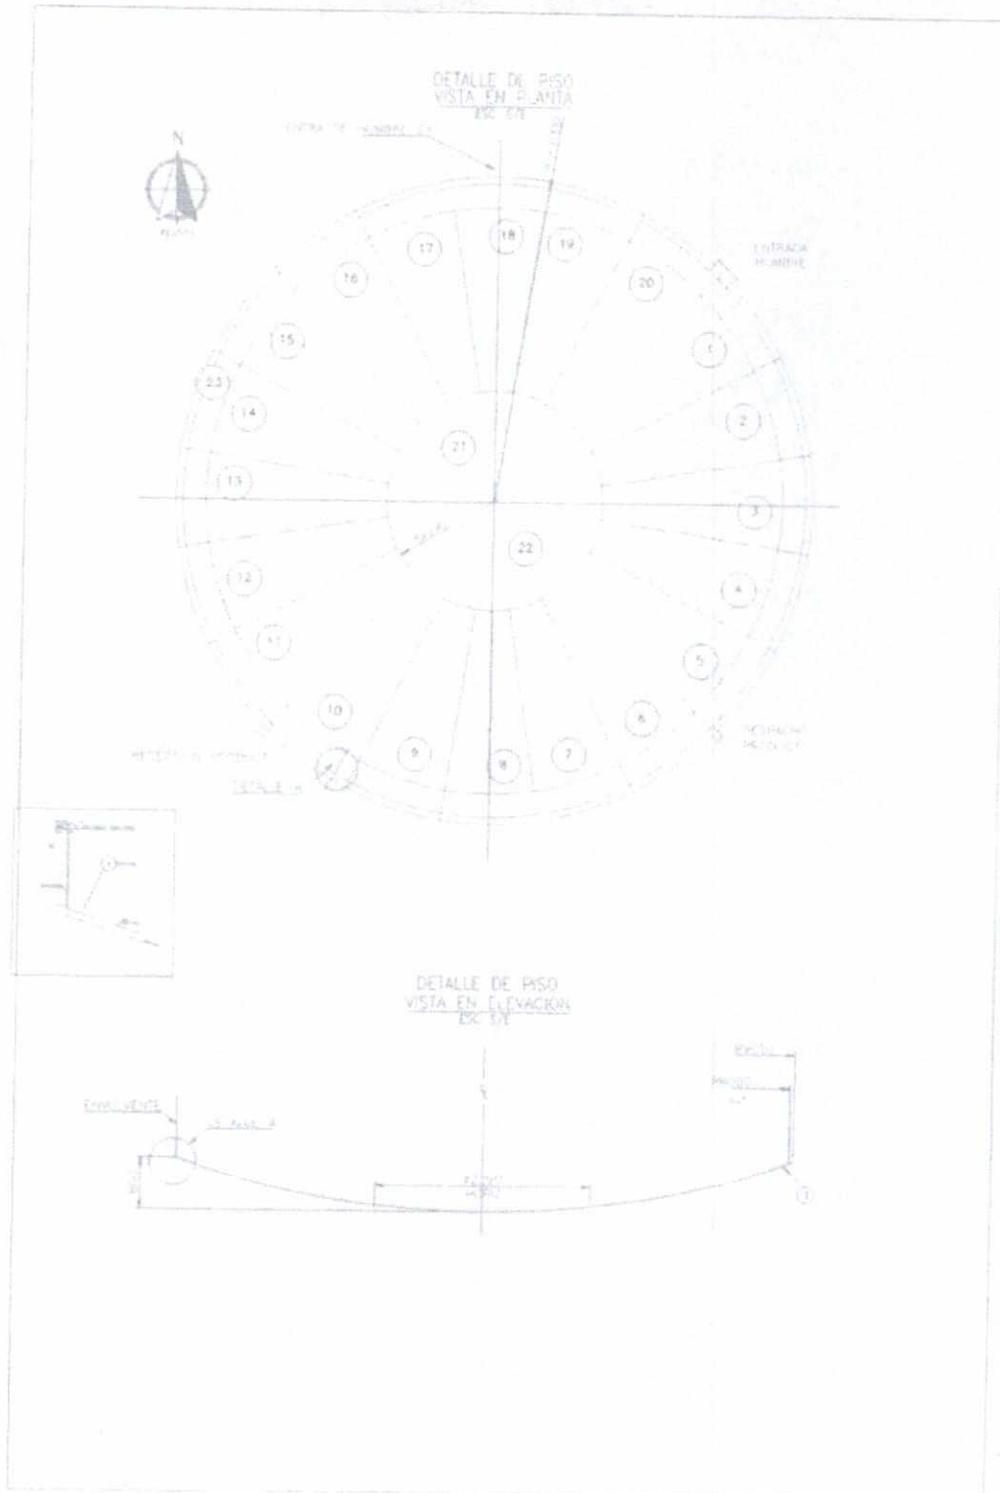
3.3 Vista del piso

1. Piso: El espesor de las chapas radiales está en buenas condiciones. Se encontró corrosión generalizada muy leve y picaduras de corrosión (pitting) no significativas. Los cordones de soldadura de filete, internas del piso-pared y entre anillo de refuerzo-piso, tienen desgaste por corrosión, es necesario reparar estos cordones por soldadura. El asentamiento y deformación del fondo del piso es aceptable.

2. PISO			
2.1- Relleno de Soldadura corroídas (interiores).	Se identificaron varios sectores con soldaduras a filete corroídas que se deben reparar.	API 650-7.4	Antes de que el tanque retorne al servicio.

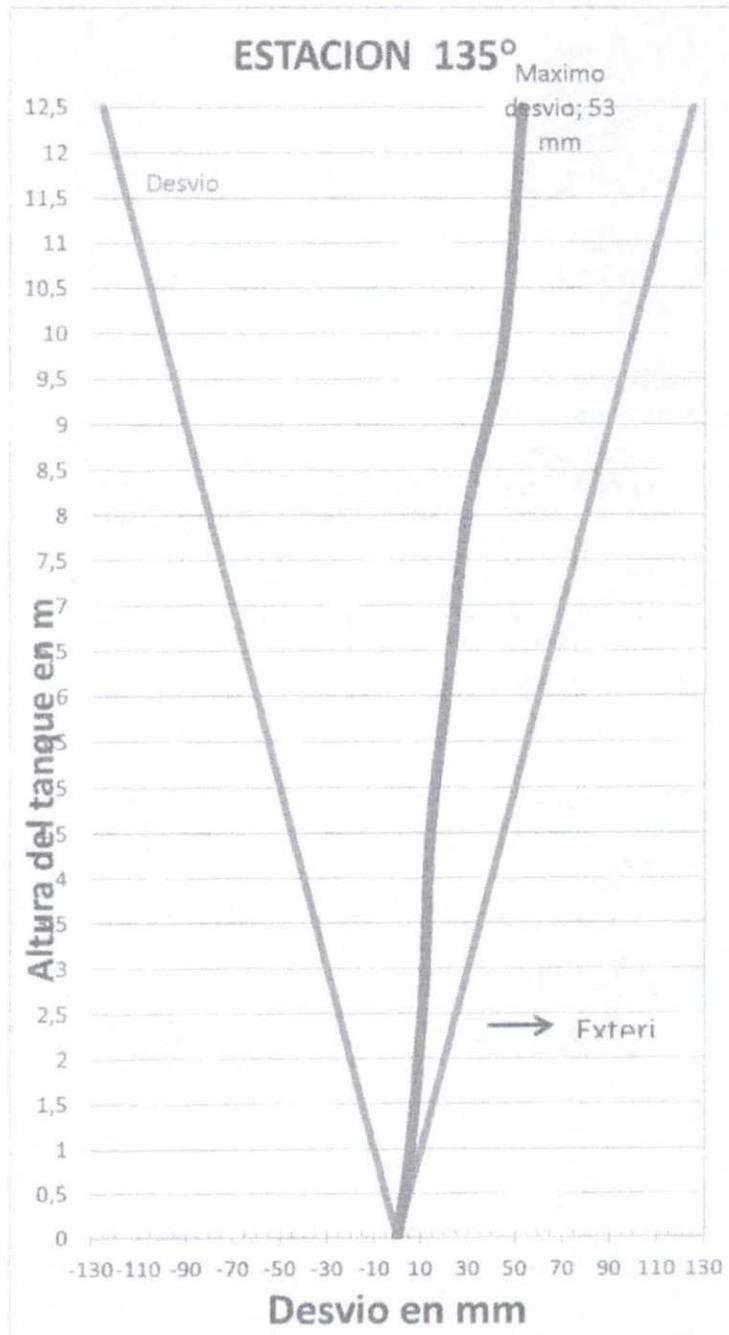
4.3.3 Verificación de la verticalidad del tanque.

Los datos obtenidos de la verticalidad se compararon con las tolerancia dimensionales del API 653, 10.5.2. El criterio es que la máxima desviación es de 1/100 de la altura de tanque y no debe ser mayor a 5" (127mm). Para medir la verticalidad de las 4 virolas se usaron 8 estaciones externas (API 653, Fig. B.1). Los desvíos mayores se encontraron en las estaciones a 135° y 180°, estos dos casos se presentan en las figuras siguientes.
