Transportadora de Hidrocarburos de Bolivia y Sudamérica

**INFORME PRIMER ANALISIS GEOTECNICO
Y TOMOGRAFIAS 2D EDIFICIO
VILLAMONTES**

Por Geól. Jorge Serna A.

ENERO 2019

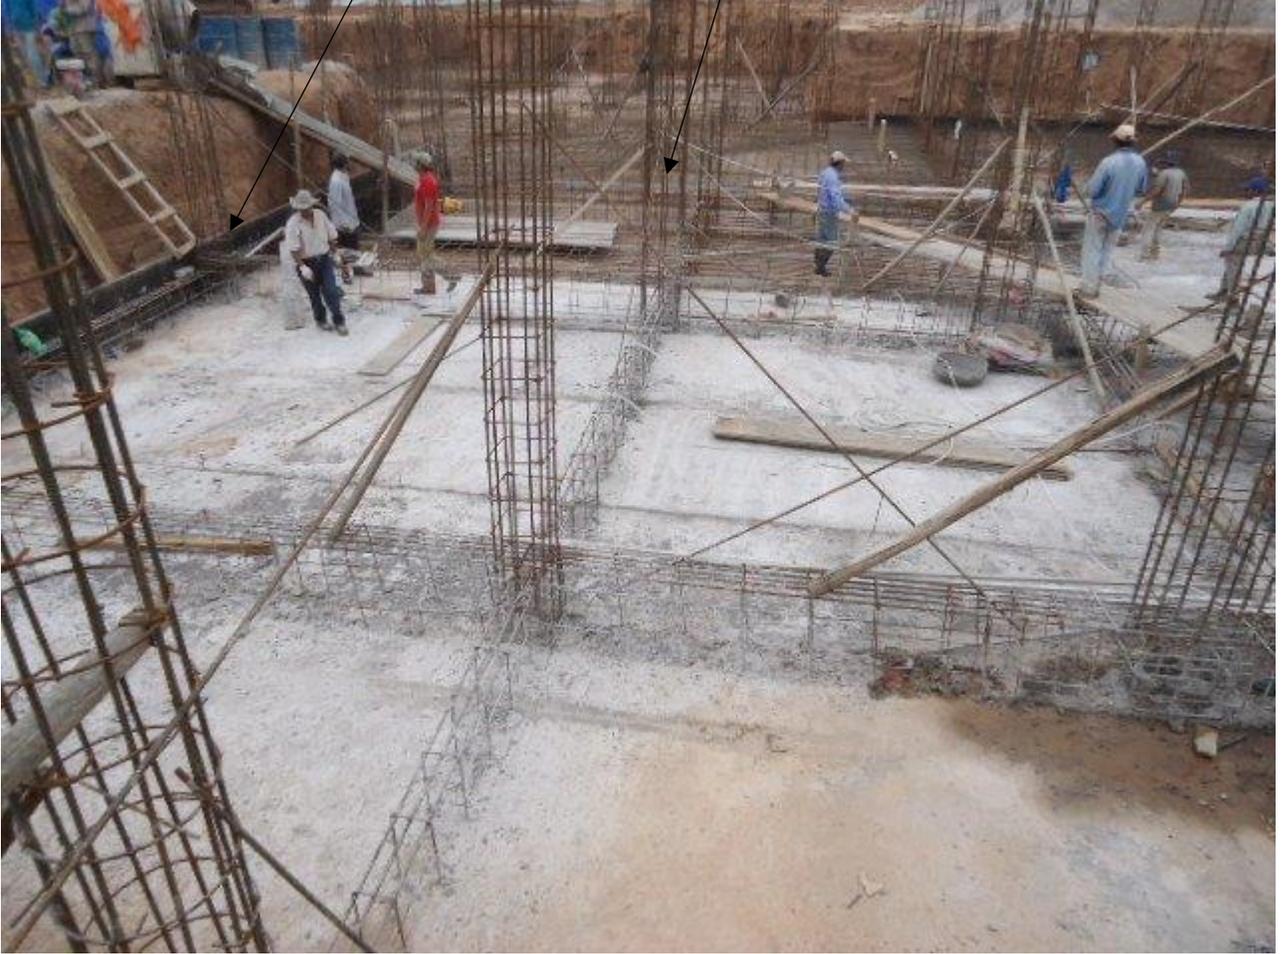
Primera hilera de columnas durante la construcción

Segunda hilera de columnas

Foto 9: se observan las estructuras de hierro de las hileras de columnas durante la construcción.
