YACIMIENTOS PETROLIFEROS FISCALES
BOLIVIANOS
GERENCIA NACIONAL DE COMERCIALIZACION
DIRECCION NACIONAL DE DISTRITOS COMERCIALES
UNIDAD TECNICA DE PROYECTOS

Estado: ELABORACION DEL ESTUDIO TECNICO A DISEÑO FINAL PARA
LA REMODELACION Y ADECUACION DE PLANTAS DE ENGARRAFADO
GERENTE DE PROYECTO: ADOLFO ROSALES

Título: PLANTA ENGARRAFADORA COBIJA
DESAGUE PLUVIAL E INDUSTRIAL
CODIGO: PSAN 1
Escala: INDICADA

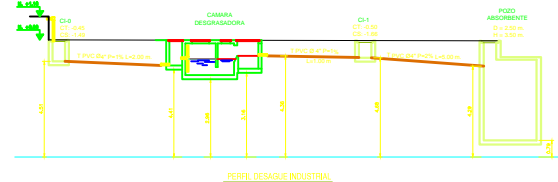
DETALLE SUMIDERO INDUSTRIAL

POZO ABSORBENTE

POZO ABSORBENTE No. 2
