PLANTA ISLAS DE DISTRIBUCION

OBRA: MAPLIACION ESTACION DE SERVICIO ANTOFAGASTA		ESPECIALIDAD: ESTRUCTURA	
LUBRICACION: AV. ANTOFAGASTA	LOCALIDAD: VILLAZON	SUPERVISOR DE OBRA: DIRECTOR DE OBRA:	
DESCRIPCION: PLANOS		ESCALA: INDICADA	FECHA: ENERO - 2017
		LAMINA: 2/3

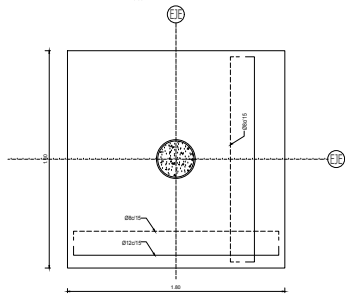
ZAPATA - Z6

ESC.: 1:20 (4 UNIDADES) 1
