<p align="center">YACIMIENTOS PETROLIFEROS FISCALES BOLIVIANOS GERENCIA DE REDES DE GAS Y DUCTOS DISTRITO DE REDES DE GAS URUO</p>	<p align="right">Anexo 3</p>
	<p align="center">GRAFICOS</p>	<p>Hoja: 1 de 16</p>

GRÁFICOS

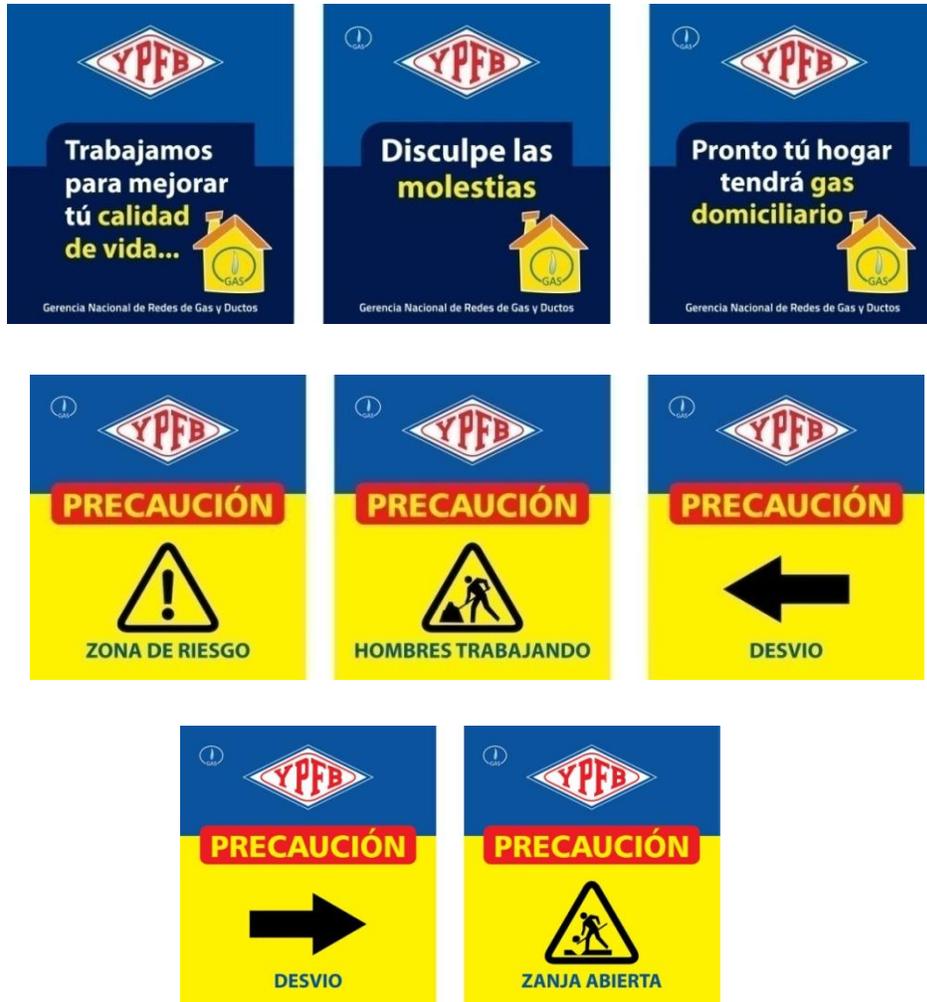
1.1. LETREROS DE SEÑALIZACIÓN - HOMBRES TRABAJANDO.

(ESTRUCTURA METÁLICA, 850 mm de ancho por 1300 mm de alto)

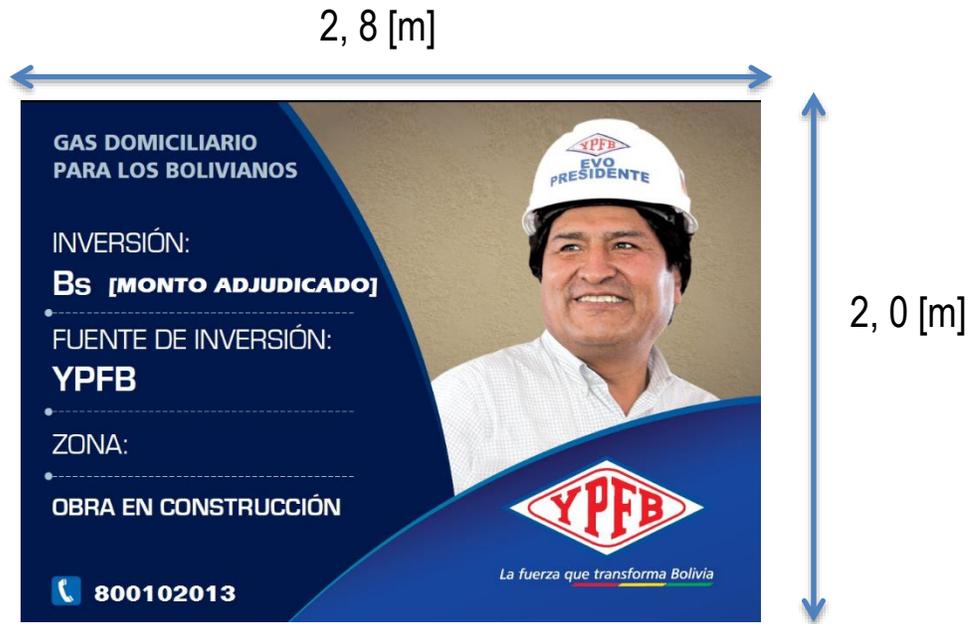
1.2. LETRERO DE OBRA. (De acuerdo a especificación, 2,8 m de ancho por 2,0 mm de alto)

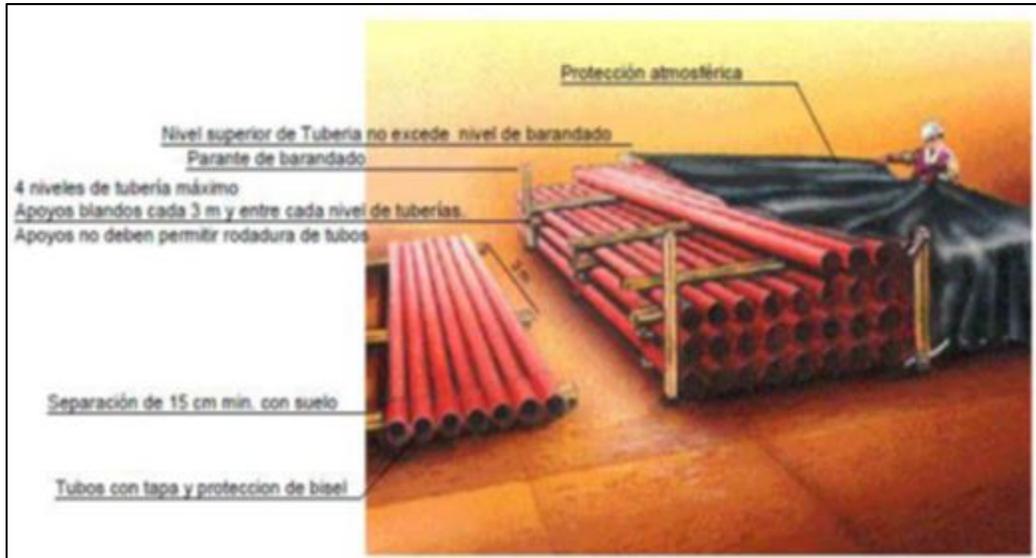
4.2. ALMACENAJE DE TUBERÍA
